Precauciones

Retiro de techo y remodelación de salón de reuniones en Piso 10 Norte.

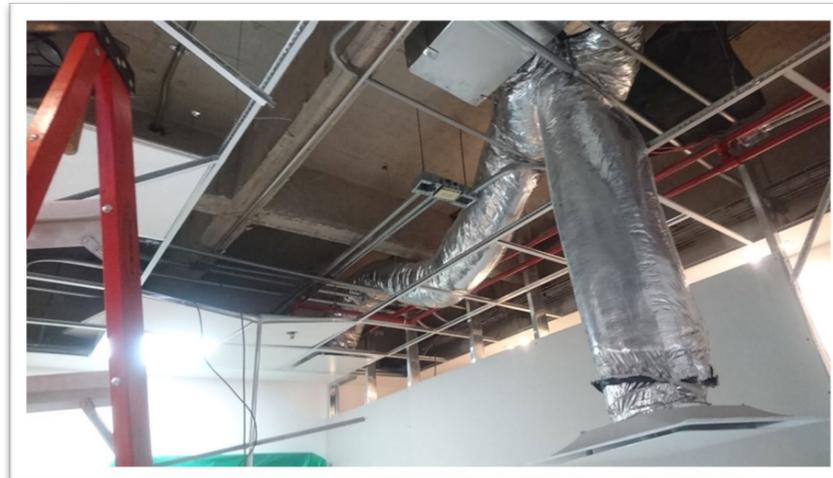
Durante preparativos para desplazamiento de viga de soporte de divisiones acústicas de la Sala Coveñas, se desprende parcialmente el cielo raso.

Caída de elementos a piso desde una altura de 3,5 metros, no hubo afectación a trabajadores, ni al sistema de luminarias, sprinklers, parlante, detector de humos, difusor de aire acondicionado.

Es necesario verificar la estabilidad de estructuras, muros y cielo rasos, antes de cualquier intervención.

Asegurar que no haya elementos que estén sobrecargando las estructuras a intervenir, independientemente de sus dimensiones o ubicación.

Asegurar que se mantenga la cantidad necesaria de personal en sitio al ejecutar labores de intervención en techos.

Asegurar que antes de reiniciar labores posteriormente a un evento de temblor, se revisen y verifiquen todas las condiciones de entorno, los ART's, procedimientos y los controles que eviten un potencial segundo evento.
