Agitador AT 303 en operación del tanque TP302 estación del Porvenir.

ALERTA
No. 108

CUÁNDO: NOVIEMBRE 13 DE 2017
DÓNDE: PLANTA PORVENIR
PUBLICADO: NOVIEMBRE 17 DE 2017

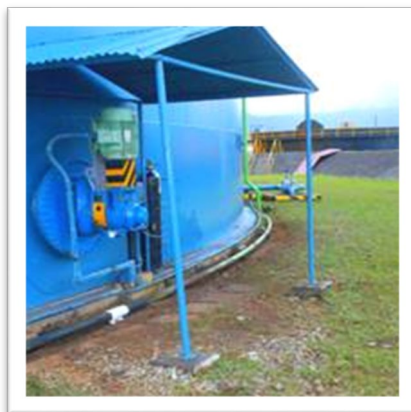
Durante la operación normal, se genera fuga crudo por sello mecánico en volumen de 1,5 galones.

Caída de crudo a piso en espacio confinado, afectando área superficial, no mayor a 1 metro cuadrado.

Realizar una ronda de verificación de la integridad de los sellos de todos los tanques.
-

Realiza un análisis de Falla e identifique causa para cambio en plan de inspección y/o cambio de sellos.
-

Identifique si las condiciones de trabajo de los sellos con los cambios de tipos de crudo han afectado su integridad.
-

Verificar condiciones de vibración en los agitadores y realice ajuste adicional del sistema.
