Amarre de embarcaciones a la TLU2

ALERTA  
No. 110

CUÁNDO: Noviembre 20 de 2017  
DÓNDE: Terminal Coveñas  
PUBLICADO: Noviembre 27 de 2017

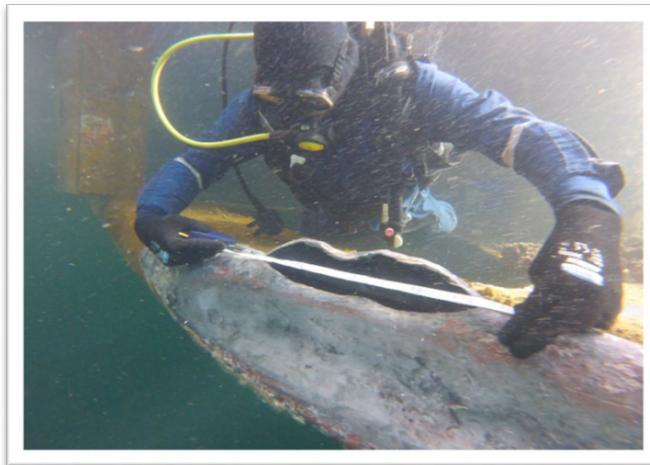
Durante la inspección de buceo a la monoboya (TLU-2) se evidencia una rotura de la estructura del faldín que protege el casco de la monoboya.

Daños en faldin protector de la TLU2, anomalía de 40 cms de largo por 5 cms de ancho aproximadamente..

- ✓ Ejecutar el acercamiento de las embarcaciones remolcadores a la TLU2 con mínima velocidad.
- ✓ Evaluar peligros de la actividad de forma permanente, en especial cuando se presenten condiciones meteo-marinas adversas o cambiantes.
- ✓ Reportar inmediatamente a OCENSA cualquier situación que genere daños o afectación real o potencial a la propiedad.
- ✓ No realizar la actividad ante condiciones adversas, PARE, PIENSE, REPIENSE Y ACTUE.
