# Alerta HSE

Esquema de bombeo en directo desde la estación Cusiana a succión de bombas booster en la estación El Porvenir.

ALERTA  
No. 117

CUÁNDO: DICIEMBRE 17 DE 2017  
DÓNDE: PLANTA PORVENIR  
PUBLICADO: DICIEMBRE 21 DE 2017

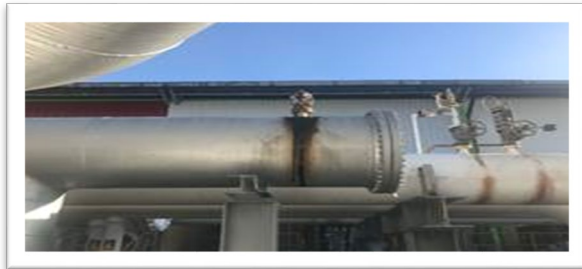
Durante rutina de ronda operativa se evidencia humedecimiento de crudo sobre la línea del cabezal de succión de bombas booster proveniente del vástago de una válvula de 2"x150

Mancha de crudo sobre la tubería de proceso y soporte de concreto por impregnación.

- ✓ Validar la estrategia de mantenimiento en válvulas manuales.
- ✓ Asegurar que dentro de las rondas estructuradas se realice la inspección constante a la operación, equipos y sistemas.
- ✓ Reportar inmediatamente a OCENSA cualquier situación que genere daños o afectación real o potencial a la propiedad.
- ✓ Evitar variaciones de presión en los sistemas que puedan afectar la integridad de equipos y válvulas.
- ✓ Validar la funcionalidad de válvulas existentes en el sistema que no cumplen ninguna labor.
