Precauciones

Descargue crudo de carro tanque en bahía #3

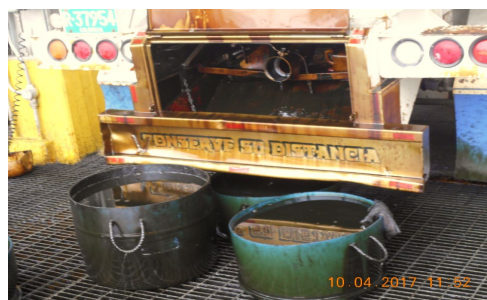
Durante proceso de descargue de crudo mezcla por la bahía # 3 se presenta fuga de producto por el cuerpo de la válvula, por posible falla de integridad de la válvula.

Derrame de crudo de aproximadamente 6 bls los cuales quedan contenidos en el cárcamo del descargadero, los cuales fueron direccionados a tanque sumidero.

Solicitar certificados de pruebas de integridad a las válvulas y carro tanques previo descargue.

Realizar inspección visual a las válvulas y ante cualquier defecto identificado suspender el conexionado y reportar al operador.

Frente a cualquier goteo en el proceso de descargue suspender la actividad e informar al operador.

Solicitar a los remitentes que las válvulas instaladas en los carro tanques cumplan con las especificaciones para manejo de hidrocarburos.
