Precauciones

Paso de diésel a crudo combustible en unidades principales al arrancar

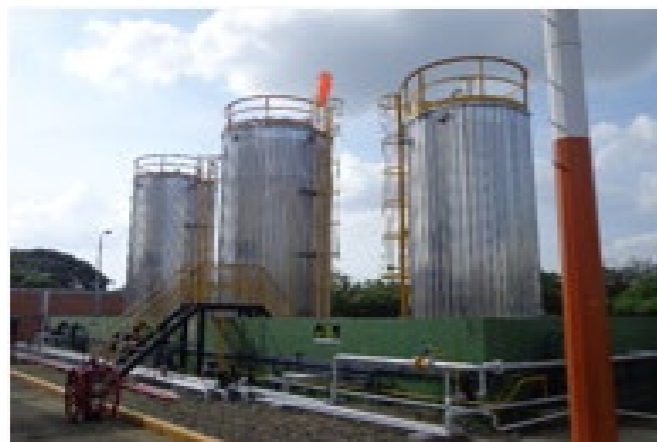
Durante la transferencia de forma sincrónica de diésel a crudo en las unidades principales se presenta falla en la válvula de 3 vías.

Contaminación de producto y aumento de nivel en el TX-5230

Revisar todas las válvulas de 3 vías de retorno de combustible de las unidades principales

Asegurar la confiabilidad del radar de tanque para asegurar que efectivamente el tanque subió y evidenciar la afectación oportunamente

Sacar de línea la unidad que no haga el cambio de producto combustible en forma sincrónica, para evitar una posible contaminación.
