Precauciones

Puesta en marcha de BPC 42010 después de actividad de pintura

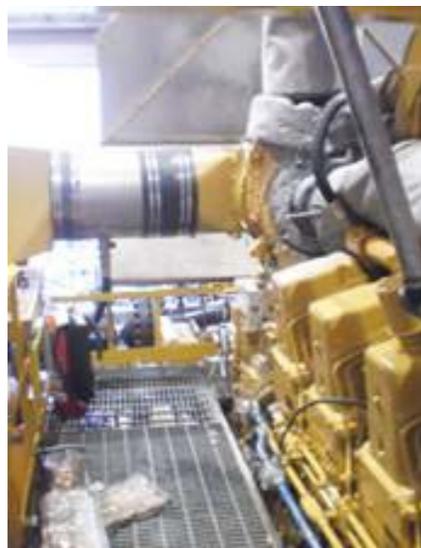
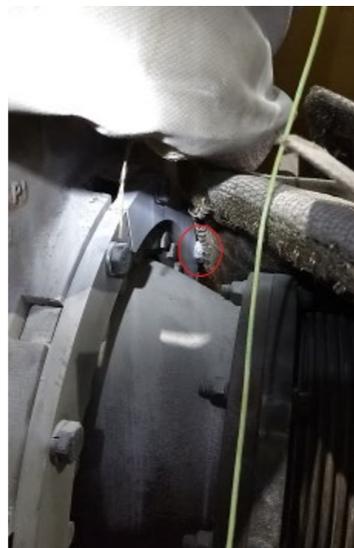
Durante la puesta en marcha, se presenta conato de incendio en el múltiple de escape del turbo derecho del motor, ocasionado residuo de papel periódico usado como cobertura para labores de pintura del equipo.

Parada del equipo y atención por parte del operador, quien apagó el fuego. No se presentó afectación a personas.

Asegurar el retiro de materiales combustibles en áreas donde están expuestas a altas temperaturas, que puedan causar ignición.
