ALERTA
No 43

CUÁNDO: JUNIO 20 DE 2017
DÓNDE: TERMINAL MARITIMO DE
COVENAS
PUBLICADO: JUNIO 23 DE 2017

ALERTA No 44

CUÁNDO: JUNIO 20 DE 2017
DÓNDE: TERMINAL MARITIMO DE COVENAS
PUBLICADO: JUNIO 23 DE 2017

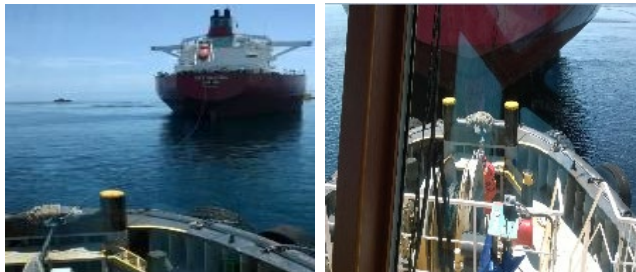
Durante la operación de zarpe del Buque tanque en el momento en el que el remolcador da marcha atrás se presenta rotura súbita en la guaya de la línea del sistema de amarre a B/T.

No genero lesiones a personas.

Asegurar el retiro de todo el personal de las áreas sensibles que puedan impactar al momento la rotura de elementos de amarre.

Mantener constante comunicación con el piloto practico y Loading master durante las maniobras.

Verificación por parte del piloto práctico sobre aseguramiento de la guaya en bitas de B/T que no generen sobre esfuerzos ni ángulos a los elementos de la línea de amarre.

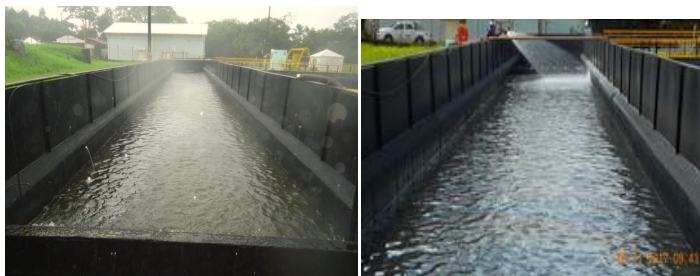
Luego de fuertes lluvias en el área de la estación, se evidencia crudo en la piscina de oxidación y trazas de crudo en punto de control numero 1.

Contaminación de piscina de oxidación y punto de control numero 1.

Realizar recolección continua del crudo aportado por los sistemas al separador API.

Aumentar la frecuencia de rondas operativas en el separador API y piscinas, durante presencia de lluvias.

Eliminar el aporte de aguas lluvias al sistema de separación API para evitar el incremento en nivel y posibles reboses.

Mejorar la capacidad del sistema de aspersión para mantener bajo los niveles en la piscina de oxidación.

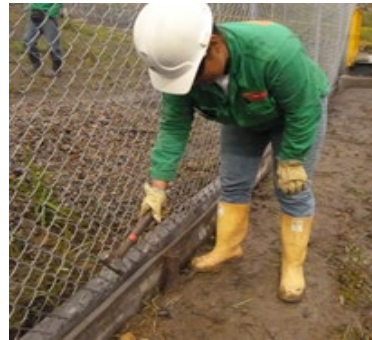
La trabajadora refiere que se golpeó la espinilla de la pierna derecha con la porra que utilizaba para su labor.

Se revisa la zona afectada **sin encontrar signos de lesión** alguna, se aplica hielo para prevenir una posible inflamación.

Reforzar de manera permanente las prácticas de trabajo seguro con las herramientas menores.

Evitar que las partes del cuerpo del trabajador queden en la línea de fuego o en el trayecto de fuerza de las herramientas que se emplean.

Promover el uso de elementos de protección personal, que en casos como este pueden evitar la presencia de lesiones de mayor severidad.

Mantener una postura cómoda durante el manejo de herramientas manuales para facilitar que los movimientos sean controlados y evitar desviaciones.

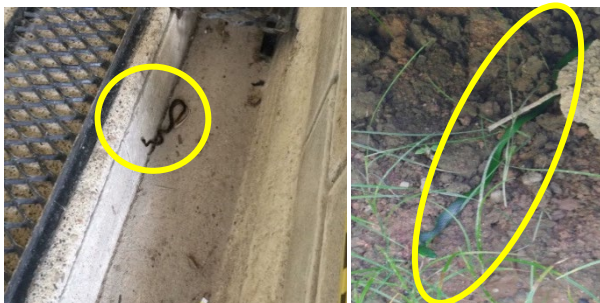
Se observan serpientes en las área de la base. Una de ellas venenosa, y la otra, una "fueteadora".

Se genera riesgo para los funcionarios de OCSA y Contratistas.

Se debe evitar en lo posible que haya alimento para las serpientes (roedores, ranas, etc.); por ello es necesario fumigar frecuentemente.

Asegurar que se cuente en la Base y/o en una institución de salud local, con suero antiofídico para que en caso de un evento pueda ser oportunamente administrado en el hospital o centro de salud.

Evitar manipular elementos del suelo sin previamente haber revisado, evitando el Exceso de Confianza

Reforzar a todos los funcionarios de OCENSA y Contratistas, así como visitantes desde portería, el riesgo latente.

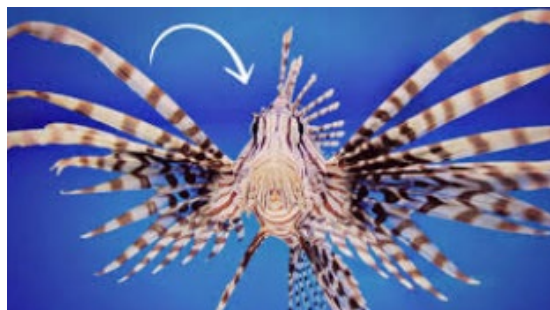
Presencia de especie invasora “peligroso pez león” en las aguas del mar Caribe..

Paro de la actividad y salida del agua para evitar riesgos por la presencia de la especie.

Si entra en contacto con las espinas, aplique agua caliente (38 C – 44 C) inmediatamente por unos 20 minutos para que el veneno deje de funcionar.

Evitar manipular directamente el animal mientras siga con vida.

Ingresar al agua en parejas con el fin de reducir los riesgos inherentes a la actividad del buceo.

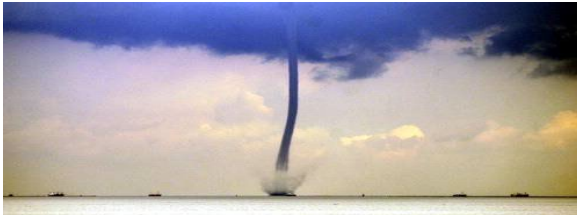
Alerta de Vientos huracanados formados por los microclimas generados alrededor del golfo de morrosquillo que pueden llegar a alcanzar vientos de hasta 100km/h en periodos de tiempos cortos.

Condiciones adversas en el entorno que llevaron a realizar un paro en la actividad de cargue de buques y mayor tiempo de estadía de los buques en boya.

- ✓ Ante la presencia de Vientos huracanados y bajo alerta roja se debe parar la operación de cargue y desconectar mangueras.
- ✓ Estar atento a las alertas meteorológicas, así no correrá peligro pues los riesgos de formación son conocidos y avisados con tiempo.
- ✓ Si se encuentra en el mar, observe detenidamente el movimiento de la tromba marina, y navegue perpendicular a la misma. No trate de ir paralelo o ir más rápido que ella, porque puede alcanzarlo.
- ✓ Evitar que la tripulación de embarcaciones se exponga a los fuertes vientos en la cubierta. Siempre se debe resguardar al interior de la embarcación y no exponerse a tomar fotos o videos.
