Alerta HSE

Conducción de camioneta doble cabina con platón.

ALERTA
No 46

CUÁNDO: JUNIO 27 DEL 2017
DÓNDE: ESTACIÓN CHIQUILLO
PUBLICADO: JULIO 03 DE 2017

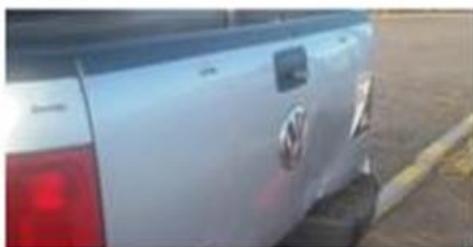
Al maniobrar el vehículo en reversa para dar paso a un camión de un tercero de la región, se desliza por el mal estado de la vía; ocasionando que golpeará la parte trasera de la camioneta (compuerta del platón) contra un paral de madera oculto en la maleza en orilla de la vía.

Se presentaron daños menores en la compuerta trasera del platón del vehículo. No se presentaron daños personales.

- ✓ No caer en el exceso de confianza de la funcionalidad de las alarmas sonoras de reversa.
- ✓ Mantener siempre una actitud defensiva frente al volante, con el fin de poder identificar con antelación peligros inesperados.
- ✓ Mantener actitud preventiva, identificando riesgos potenciales al conducir.
- ✓ Al realizar maniobras delicadas, verifique su entorno y tome medidas de control, pida soporte.
