Transporte terrestre de personal.

ALERTA
No 85

CUÁNDO: SEPTIEMBRE 07 DE 2017
DÓNDE: SANTA SOFIA
PUBLICADO: SEPTIEMBRE 13 DE 2017

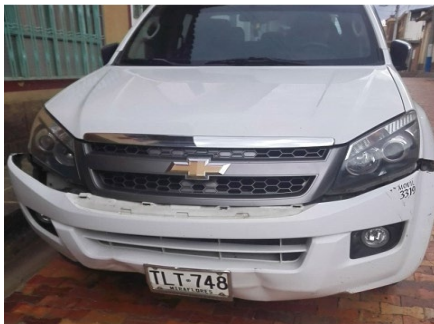
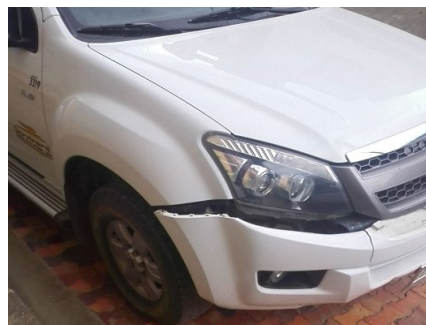
Camioneta de un tercero al estacionarse en reversa golpea la camioneta de placas TL748 al servicio de OCENSA la cual se encontraba estacionada (los funcionarios estaban almorzando); ocasionando daños a la parte delantera de la misma.

Daño en el Bumper Delantero.

Se debe tener rigurosidad en el cumplimiento de los lineamientos definidos para el parqueo seguro de los vehículos.

Conductores deben Identificar áreas seguras para el parqueo de los vehículos.

Conductores deben mantener un manejo defensivo decisivo en el control de los riesgos viales.

Actualizar los rutogramas (Análisis de Riesgos Viales) con los incidentes viales ocurridos.
