Operación despacho Porvenir - Páez

ALERTA
No. 10

CUÁNDO: Enero 22 del 2018
DÓNDE: Estación Porvenir
PUBLICADO: Febrero 06 del 2018

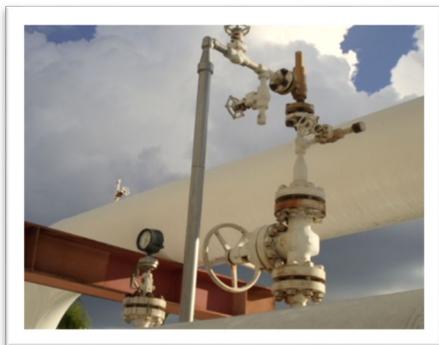
Disparo de una válvula TRV en el múltiple de descarga entre las unidades principales BPC90 y BPC100, por aumento de presión en la línea de descarga. Posterior al disparo, se presenta pérdida de contención primaria por junta de la línea 4" de alivio de esta TRV, sobre el cárcamo de la unidad BPC 42100.

Válvula TRV 420831 que presentó el disparo

Daño en empaque y pérdida mínima de contención primaria.

- ✓ Dar continuidad a los planes de inspección de integridad en bridas en líneas de drenaje y alivio.
- ✓ Programar las campañas de calibración de PSV de acuerdo a los planes de mantenimiento establecidos teniendo en cuenta la filosofía de operación de las estaciones y sus actualizaciones.
- ✓ Continuar con las rondas periódicas de inspección y verificación de áreas y equipos.
