Alerta HSE

Corte y reemplazo de tubería a la altura del Km 236 del oleoducto costa adentro.

ALERTA
No. 15

CUÁNDO: MARZO 21 DE 2018
DÓNDE: PK 236+819 Oleoducto Zona Sur
PUBLICADO: MARZO 26 DE 2018

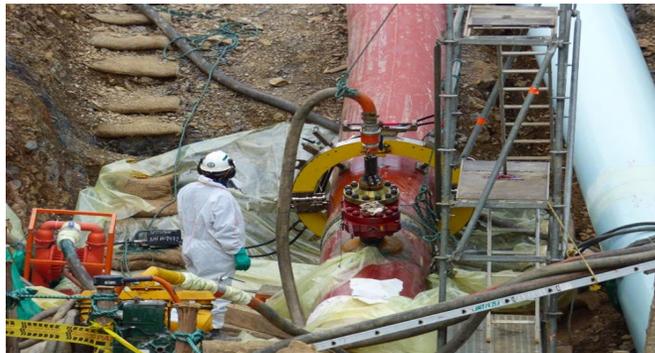
Durante el drenaje de crudo remanente en el ducto empleando mangueras a través de una válvula de 6" y luego de realizar el primer el corte en frío de tubería de 30", se presentó liberación de hidrocarburo.

Derrame de crudo que quedo confinado en la excavación y contacto menor a personas que atendieron el evento.

- ✓ Asegurar el drenaje total de los sistemas.
- ✓ Mantener las facilidades de drenaje cerradas, al momento de realizar los cortes del oleoducto..
- ✓ Asegurar y verificar la no existencia de crudo remanente en la línea, antes de proceder con los cortes en frio.
- ✓ Mantener los puntos de control para contención de derrames de crudo durante todo el trabajo.
- ✓ Asegurar los EPP adecuados para la atención de emergencias durante los trabajos.
