Movilización de Bomba de Reinyección

**ALERTA  
No. 16**

CUÁNDO: MARZO 24 DE 2018  
DÓNDE: PK 236+819 Oleoducto Zona Sur  
PUBLICADO: MARZO 28 DE 2018

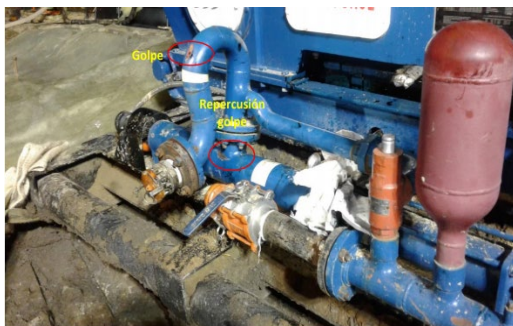
Durante el ingreso del equipo halado con un bulldozer por el acceso carretable (terreno inclinado y de propiedades gredosas) hacia la caseta de ingreso a la obra; en un punto del trayecto la bomba golpea contra el Hyster de winchado del Bulldozer

Ligera abolladura en el codo de succión del manifold de la bomba de reinyección.

Mantener una distancia prudente en tareas de carreteo (Halado) sobre terrenos inclinados para evitar así golpes entre equipos
-

Verificar las condiciones del terreno por donde se movilizaran los equipos
-

Siempre que se posible y se encuentre disponible, se debe realizar este tipo de maniobras con un tiro (estructura rígida)
-

Asegurar la validación del análisis de riesgos en sitio de forma que se verifique la identificación, evaluación y controles de los riesgos asociados a la actividad.
