Alerta HSE —●— **ACTIVOS**

Transporte de Herramientas y Equipos en Camión Grúa.

ALERTA
No. 29

CUÁNDO: JUNIO 2018
DÓNDE: ÁREAS ADMINISTRATIVAS
PUBLICADO: JUNIO 29 2018

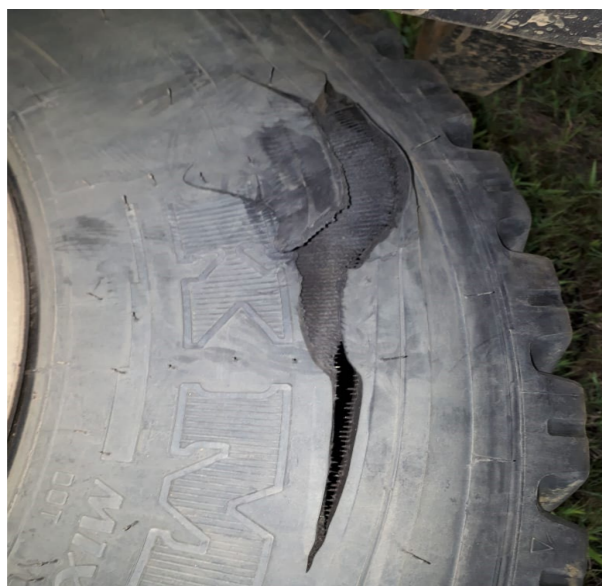
Camión Grúa se estaciona en el parqueadero interno de la estación para realizar tramites de autorización de permisos de trabajo; realizando esta gestión se escucha un estallido fuerte, se verifica lo sucedido y se evidencia que la llanta trasera izquierda del lado interno se había estallado.

Daño de la Llanta. No se presenta afectaciones a la integridad de los trabajadores, ni impacto al medio ambiente

Consultar las condiciones de la vía por donde el vehículo transitará, para aplicar la presión de inflado adecuada.
-

Durante los recorridos es necesario detener la marcha del vehículo para inspeccionar el estado de las llantas verificando que no hayan elementos extraños entre estas.
-

Actualizar el análisis de riesgos viales (Rutograma) incluyendo el peligro y riesgo del estallido de la llanta.
-

Actualizar los procedimientos de manejo defensivo incluyen las presiones de aire de las llantas recomendadas según las condiciones de la vía.
