Instalación de “tiro” a trineo para obra en la línea

ALERTA  
No 04

CUÁNDO: ENERO 11 DE 2018  
DÓNDE: PK 184+898 OCE  
PUBLICADO: ENERO 15 DE 2018

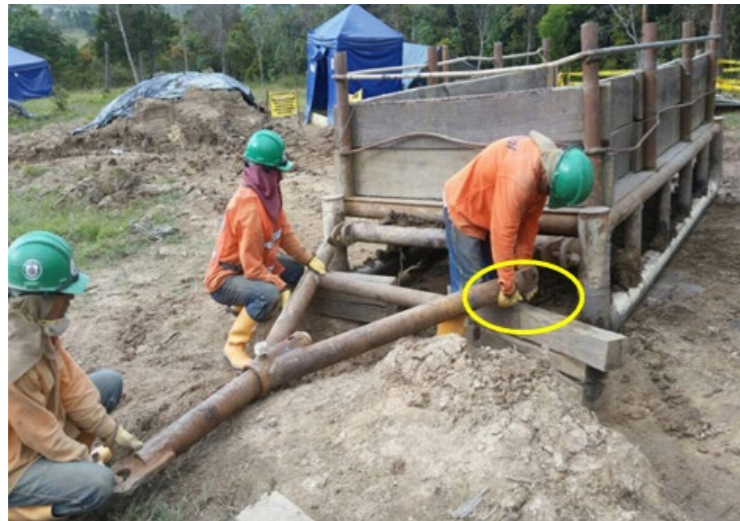
Tres trabajadores instalaban el tiro de un trineo y al alinearlos para anclarlos a los puntos de acople, a uno de ellos se le va la mano izquierda por el peso contra un polín que se usaba de apoyo para la tarea, golpeándose la punta del tercer dedo, a pesar de que usaba los guantes de vaqueta.

Machucón en el dedo que produce heridas pequeñas por ambas caras, además de fisura (fractura incompleta y estable). El trabajador puede retornar a su labor después de la atención brindada.

- ✓ Asegurar una comunicación adecuada y suficiente entre los trabajadores que realizan una labor.
- ✓ Aplicar técnicas para reforzar la percepción del riesgo en los trabajos en que se manejen objetos, instrumentos o herramientas.
- ✓ Garantizar, a través de la supervisión, que las instrucciones dadas sean entendidas y cumplidas por parte de los trabajadores durante la ejecución de sus labores.
- ✓ Planificar las actividades, incluyendo aquellas no rutinarias o que puedan surgir durante la jornada laboral.
- ✓ Analizar en conjunto con los trabajadores involucrados, los riesgos y aspectos ambientales de una tarea, cuando hay cambios en la forma de ejecutarla, asegurando que los controles necesarios se aplican.
