Conducción de vehículo tipo camioneta

ALERTA
No. 36

CUÁNDO: JULIO 10, 2018
DÓNDE: TERMINAL COVEÑAS
PUBLICADO: JULIO 25, 2018

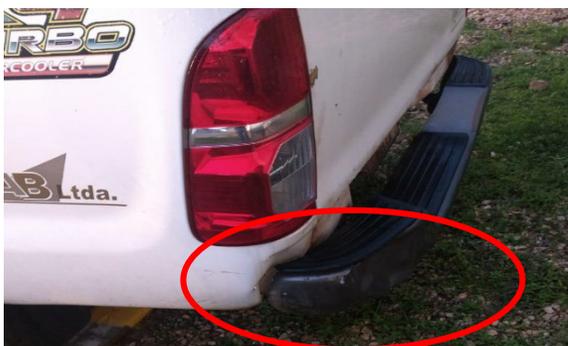
En horas de la madrugada (04:30 horas) durante rutina operativa normal y bajo condición de lluvia intensa, el Técnico Soporte de Campo haciendo uso de la camioneta asignada realiza maniobra de reversa para estacionar el vehículo, por la poca visibilidad golpea el bomper trasero lado izquierdo contra un tubo de color negro.

Abolladura en la defensa trasera lado izquierdo.

Evitar retroceder, solo en casos estrictamente necesario.
-

Mantener los espejos limpios y ajustados adecuadamente para reducir al mínimo los puntos ciegos.
-

En condiciones de baja visibilidad inspeccionar el entorno o pedir ayuda a terceras personas para realizar la maniobra con total seguridad.
-

Si hay dudas a realizar reversa, haga un alto y bájese a revisar el entorno antes de realizar movimiento.
