Alerta HSE

Desacople codo del String 1 en la TLU2

ALERTA
No. 58

CUANDO: OCTUBRE 09 DE 2019
DÓNDE: ESTACIÓN COVEÑAS
PUBLICADO: OCTUBRE 11 DE 2019

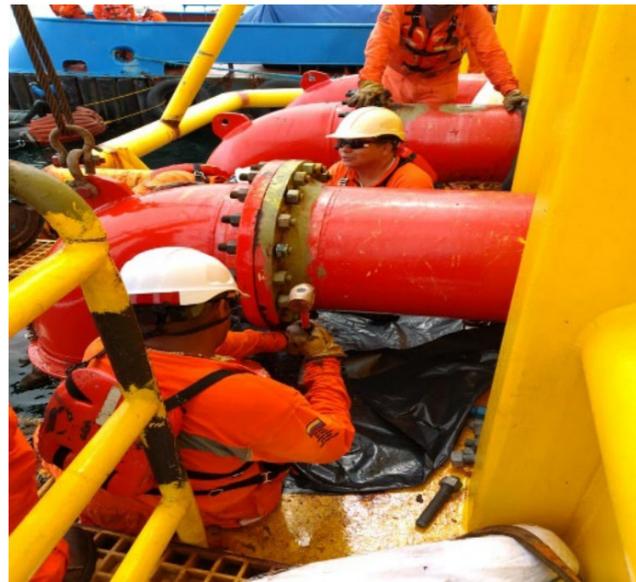
Se presenta pérdida de contención por rebose de la bandeja recolectora durante el desacople del String 1, por aumento de oleaje que ocasiona refluo al interior de la manguera.

Descarga de aproximadamente 0.047 barriles de agua aceitosa al mar.

- ✓ Evaluar las capacidades de los equipos para drenaje teniendo en cuenta el potencial máximo del volumen a desalojar.
- ✓ Optimizar la planeación de la actividad de desplazamiento de crudo y retiro de codo para que se haga en una sola ventana operativa.
- ✓ Contar en sitio con herramientas neumáticas que ayuden agilizar considerablemente el proceso de ajuste de pernos en caso de requerirse.
- ✓ Monitorear constantemente los cambios generados en las condiciones marinas para asegurar la actividad, **PARE** si no hay condiciones.
