ALERTA N°  
**17**

JUNIO 08 DE 2020

VIA INTERNA - GRANJITA

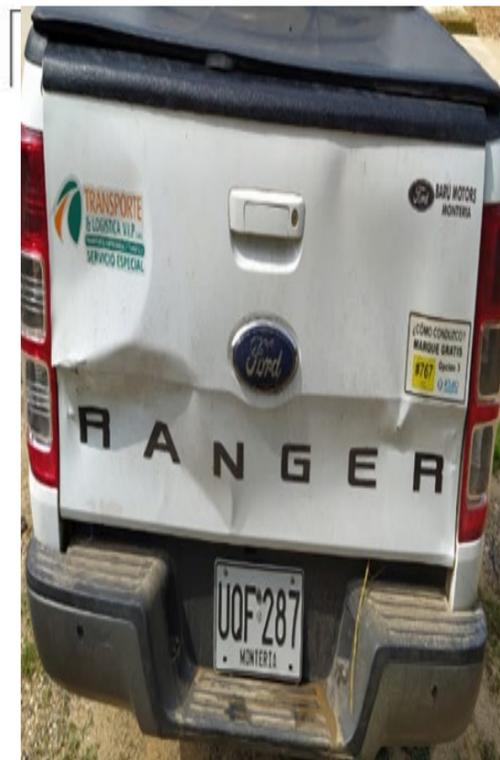
Daños estructurales menores de la compuerta ( Abolladura y ruptura de tensores)

Apertura súbita de la compuerta del platón de la camioneta durante el transporte equipos varios, los cuales se desplazan hacia la compuerta en el momento de pasar por un resalto de la vía interna.

- C** — Sujetar la carga a puntos fijos capaz de soportar la tensión del movimiento asegurando que no oscile durante el transporte.
- C** — Realizar una adecuada distribución de la carga evitando espacios que puedan facilitar movimientos.
- C** — Conducir en forma defensiva y preventiva reconociendo los riesgos de la vía cumpliendo con los controles.
