ALERTA N°

24

PK 479+512 OLEODUCTO CENTRAL S.A - OCENSA

Drenaje de línea 30" a Frac Tank

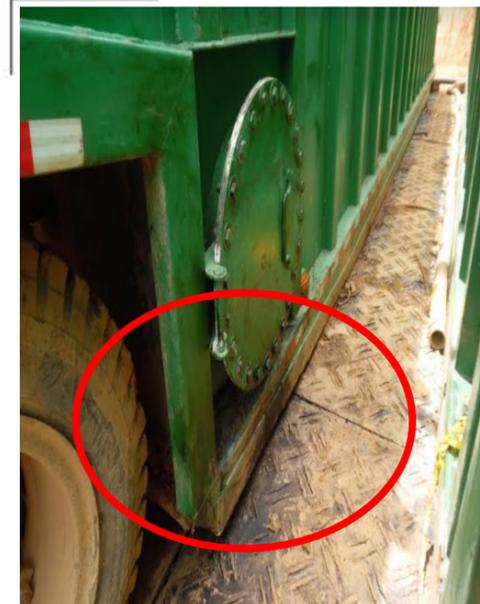
Imagen

Fuga por el *manhole* lateral del frac tank, el cual es identificado, advertido y controlado oportunamente por el equipo de contingencia. No se presenta afectación ambiental ya que el frac tank se encontraba ubicado dentro de dique y sobre láminas duradeck, área adecuada para contener posibles fugas. Se registró como evento de seguridad de procesos Nivel 3 (Baja Criticidad).

Fuga aprox. de 0,047 Bls de crudo, sin afectación a personas; sin afectación ambiental alguna: ni al suelo, ni al agua ni a la fauna y flora. Sin afectación a la operación.

- C** — Verificación del sello y torque de las facilidades de carga y descarga.
- C** — Solicitar y verificar las pruebas de hermeticidad como control de pérdida de contención inicial (fugas o goteos).
- C** — Mantener el control de un posible impacto ambiental, con la buena práctica de instalar diques perimetrales para la protección del suelo.
