ALERTA N°  
**29**

OCTUBRE 02 DE 2020

VIA PORVENIR - MONTERREY

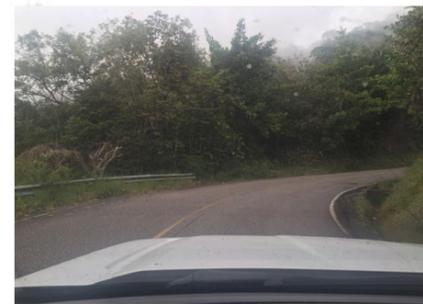
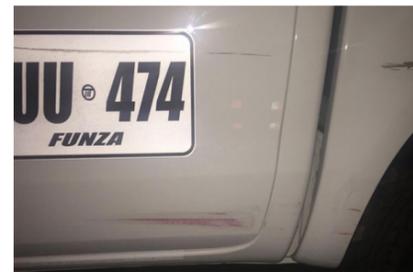
Imágenes

Daños menores en automotor cuando un vehículo de un tercero invade carril e impacta intempestivamente por el costado izquierdo.

Golpe ocasionando daños en la pintura.

- C** — Mantener alerta en la vía, riesgo en el entorno, actuación preventiva.
- C** — Activar alarma sonora en curva, si es de noche activar las luces altas o activar pito para advertir al otro.
- C** — Aplicar las técnicas de manejo decisivo, para reducir eventos que pudieran provocar accidentes en la vía.
- C** — Reducir la velocidad a límites por debajo de lo recomendado para mitigar riesgos.
