ALERTA N°

36

ESTACIÓN COVEÑAS

Cargue de BUQUE TANQUE LR1 - EMBASADOR

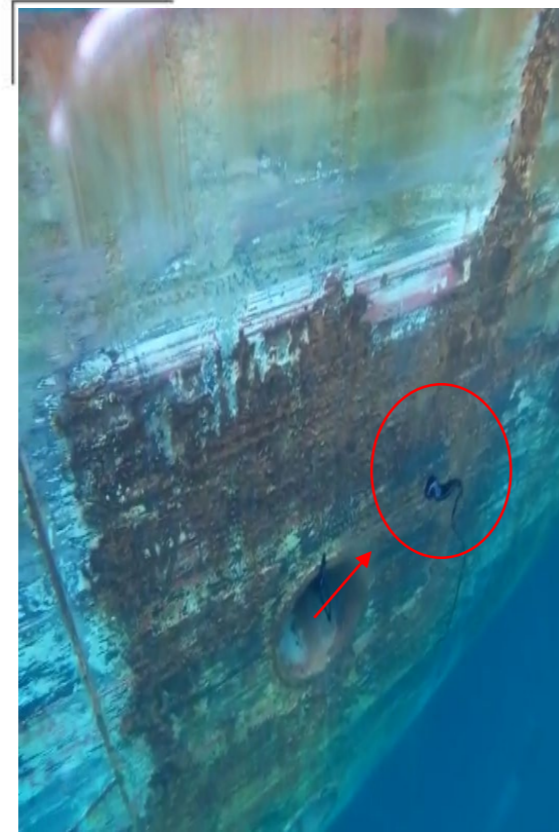
Siendo las 8:42 am al finalizar la maniobra de cargue de buque tanque "LR1 AMBASSADOR" por TLU2, se evidenció nata aceitosa en la superficie marina.

Iridiscencia sobre superficie de agua marina.

- C** — Asegurar la ejecución de inspecciones subacuáticas.
- C** — Mantener la disciplina y el rigor en la aplicación del sistema de gestión de emergencias cuando se requiera.
- C** — Trabajar articuladamente con la autoridad marítima para fortalecer proceso de vigilancia y control de fugas en operación de cargue de BT.
