ALERTA N°

44

DICIEMBRE 22 DE 2020

Vía terciaria, vereda Martaná municipio de Remedios

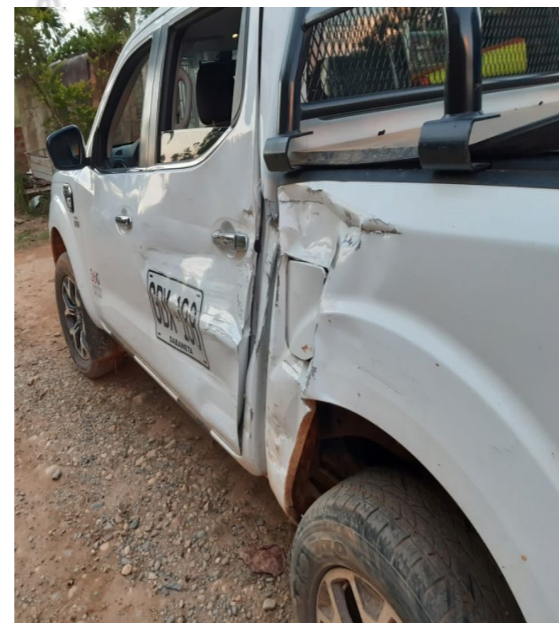
Abolladura en puerta lateral y guardabarros izquierdo de la camioneta.

Golpe lateral en vehículo durante curva por otra camioneta que venía en sentido contrario.

- C** — Al ingresar a una curva se debe reducir la velocidad para evitar colisiones y usar pito para advertir a otros vehículos en sentido contrario.
- C** — Mantener la concentración al conducir, mantener ojos y mente en la tarea.
- C** — Aplicar las técnicas de manejo defensivo y decisivo en todo momento.
