ALERTA N°

14

ESTACIÓN COVENAS

Reemplazo de Monoboya TLU2 - PLEM.

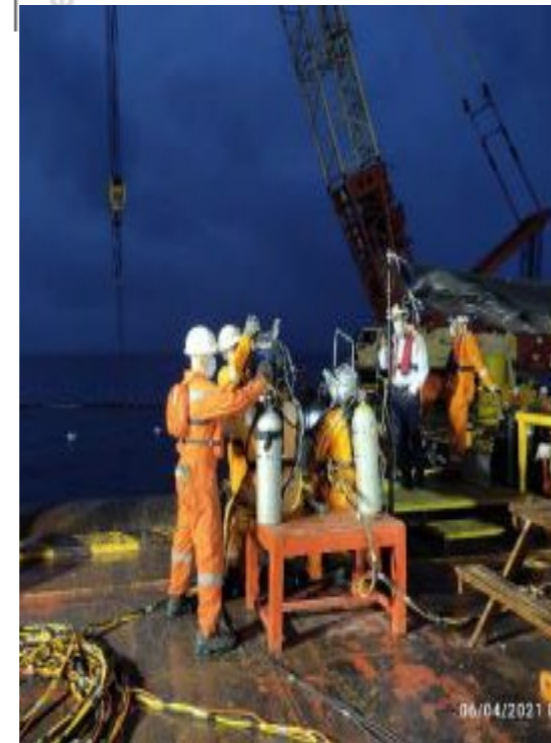
Se evidencia presencia de crudo que sobrepasa la contención de la campana recolectora que permitía el bombeo controlado a la embarcación Doña José II y se aloja en la barrera de contención en superficie adosada a dicha embarcación

Perdida de contención de crudo en superficie marina.

- Controles permanentes de condiciones meteomarinas.
- Aplicación de la jerarquía de controles de acuerdo con la condición de riesgo.
- Aseguramiento de capacidad de respuesta de acuerdo a los análisis de riesgos.
