ALERTA N°

08

MARZO 01 DE 2021

VIA Tolú - Coveñas

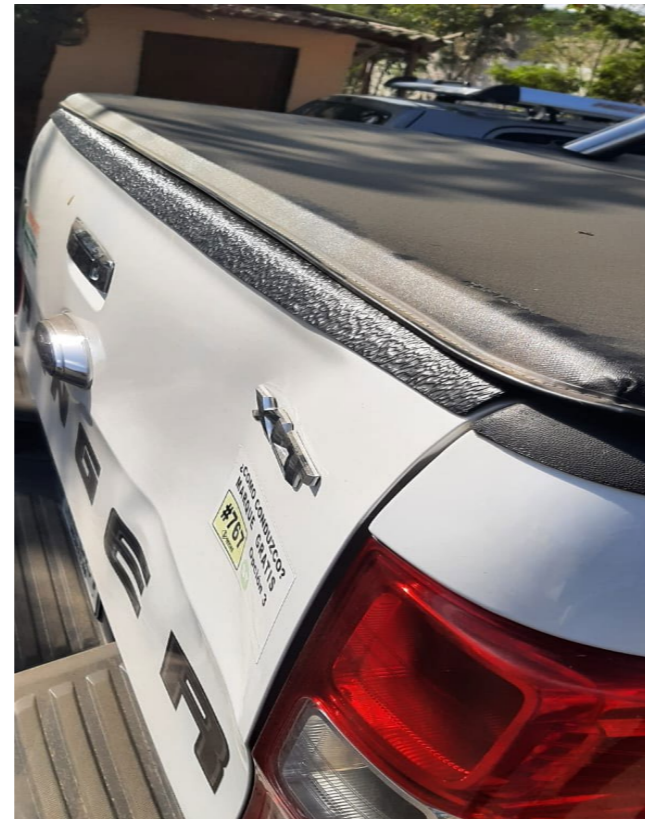
Hundimiento en puerta trasera trasero y rotura de stop derecho.

Durante el transporte de pasajero entre la vía tolú Coveñas, vehículo camioneta frena por condiciones de la vía y es impactado en la parte trasera por un motociclista.

- Conducir en forma defensiva y preventiva reconociendo los riesgos de la vía cumpliendo con los controles del PESV
- Mirar los espejo retrovisores antes de realizar una maniobra de detección en la vía o adelantamiento, uso obligatorio de luces direccionales o estacionarias.
- Notificar cambios o condiciones en la vía para identificación de puntos críticos y aplicación de controles en el mapa vial o ruto grama
