ALERTA N°
15

JULIO 14 DE 2022

LINEA SUR

Transporte terrestre de personal.

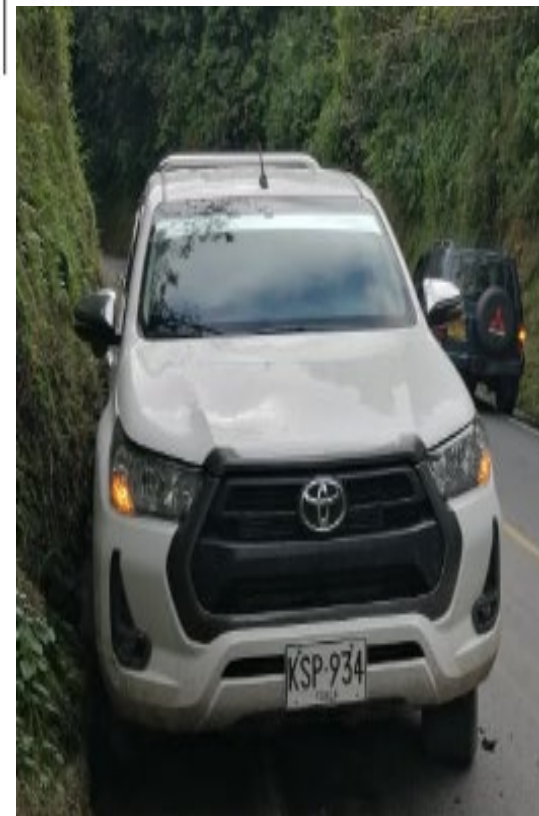
Daño en suspensión delantera y en costado derecho de Vehículo.

Durante el desplazamiento de vehículo al servicio de Ocesa, en la vía Santa Barbara – Otanche, en el sector la escuela, Camión de tercero realiza adelantamiento en curva, generando que el conductor de la camioneta realice maniobra evasiva para evitar impacto de frente con el camión, generando choque lateral con piedra incrustada en barranco.

- Conducir en forma defensiva y preventiva reconociendo los riesgos de la vía y cumpliendo con los controles establecidos.
- Mantener la atención en las condiciones del entorno y los comportamientos de los otros actores viales.
- Mantener actualizados los análisis de riesgos viales en los cuales se identifiquen condiciones de la vía, zonas de alto riesgo de accidentalidad.
- Asegurar el cumplimiento de la Regla para la vida No. 02, conducir en forma decisiva y preventiva.
