ALERTA N°

18

AGOSTO 2 DE 2022

Km 0+800 Vía Nacional - Monterrey- Villavicencio

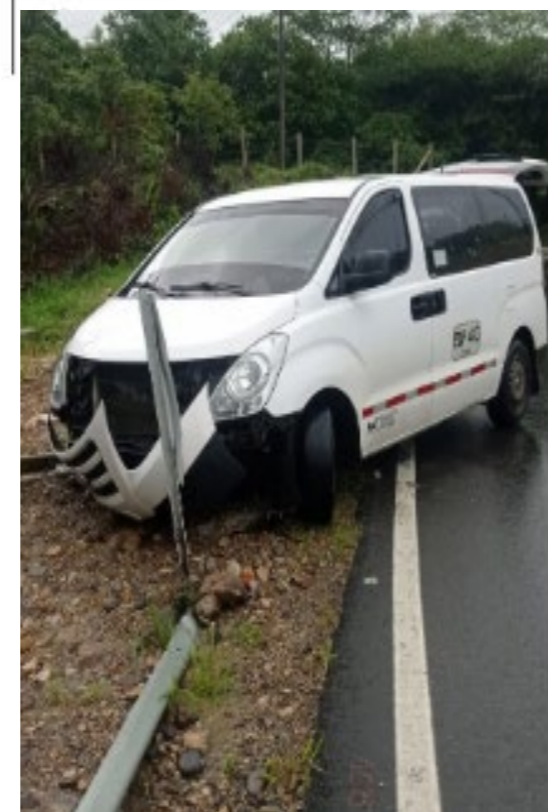
Durante recorrido de microbús, se presenta aparente bloqueo de la dirección del vehículo al momento de tomar una curva, lo que requirió accionamiento de frenos del vehículo, lo cual provoca que el vehículo derrape aproximadamente 20 metros.

Daño en Bómpar Delantero, sin afectación a personas

- Generar conversaciones consientes con los conductores para detectar posibles fallas, alertas o cambios en el comportamiento vehículo.
- Realizar seguimiento a los planes de mantenimiento de los vehiculos asegurando que se cumplan los tiempos de intervención
- Ante condiciones climáticas adversas e incluso al finalizar la lluvia, realizar conducción preventiva reduciendo la velocidad al paso por acumulaciones de agua en la vía
