ALERTA N°
19

AGOSTO 9 DE 2022

LINEA SUR

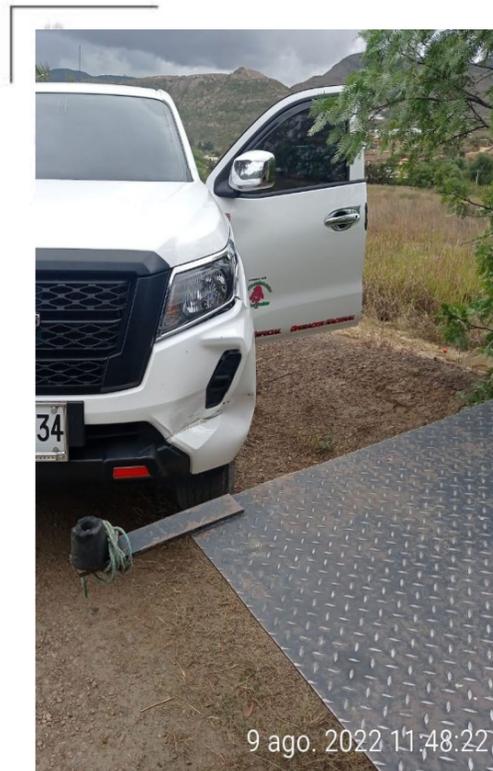
Golpe en bómper delantero izquierdo

En Válvula satelital Sáchica Km152, vehículo al servicio de Ocesa al salir de la zona de parqueo, golpea el bómper del vehículo con elemento saliente de plataforma situada en la parte baja del vehículo tipo camión.

- Antes de realizar cualquier movimiento de vehículos realizar una verificación 360° del entorno.
- Aplicar en todo momento el manejo preventivo minimizando la baja percepción del riesgo.
- Aplicar los controles cada vez que parquee su vehículo en área no demarcada como es la instalación de conos de señalización.
- Durante la conducción mantenga siempre ojos y mente en la tarea.
