ALERTA N°

25

ESTACION VASCONIA

Demolición concreto de banco ducto en Patin 3600 Pré-filtro Fase II

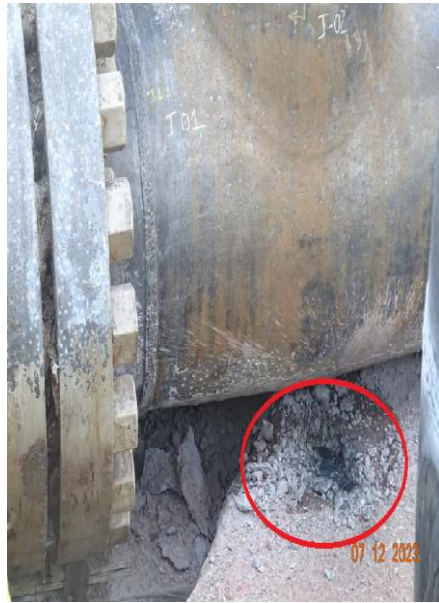
Durante demolición de banco de ductos con martillo percutor se evidencio salida de agua del interior del banco tras perforación de la tubería; y pasado 20 minutos se observa presencia de humo saliendo por el orificio (La actividad se encontraba suspendida).

Interrupción de conexionado que alimenta válvula MOV 230414.

- Reconocer previamente el área a demoler, analizando P&ID disponibles. si estos no muestran información actualizada debe utilizarse un detector de tubería.
- Validar que el procedimiento específico establezca el método, herramientas y equipos adecuados para realizar la demolición de manera segura.
- Caracterizar el tipo de fluidos o energías que contengan las tuberías enterradas en la etapa de alistamiento.
- Asegurar la autorización de la actividad a través de un permiso de trabajo luego de la detección y reconocimiento de los límites de demolición y aceptación del procedimiento seguro.
- Establecer los límites de demolición segura y el tipo de herramienta que se debe usar.
- Detener los trabajos de demolición en caso de identificar líneas o ductos y revisar nuevamente el alcance.
