ALERTA Nº

1

FEBRERO 28 DE 2023

INTERCONEXIÓN ODC – COVEÑAS (ZONA DE PALO DE MANGO).

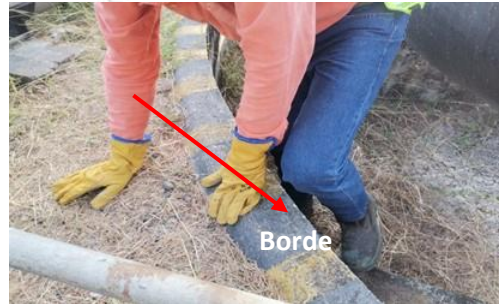
Trabajador con cargo de auxiliar mecánico, que se encontraba en la actividad de descargue manual de estructuras de andamios, una vez deja los elementos en el sitio de acopio y al ir desplazándose para salir del área de trabajo, se resbala, pierde el equilibrio y cae al mismo nivel de frente, golpeándose en la parte baja de la pierna izquierda abajo de su rodilla, con el borde de un cárcamo de aguas lluvias que se encontraba en el sitio.

Golpe en la parte baja de rodilla de la pierna izquierda

- Durante el desplazamiento a pie por áreas de difícil acceso, es importante realizar el análisis del entorno para evitar estar en peligro y así controlar los riesgos
- Realizar inspección visual de los accesos / senderos peatonales, en busca de condiciones desfavorables, controlando el riesgo generado por factores locativos.
- Afianzar las observaciones de comportamiento en el tránsito seguro de senderos peatonales asegurando que el personal camine por sitios autorizados, y no lo hagan de prisa.
- En los frentes de trabajo identifique y comunique las rutas de desplazamiento seguras.
- Evaluar los riesgos del sitio de trabajo aplicando la técnica de las 7 A.
