Alerta No.
19

ALERTA
SEGURIDAD
INDUSTRIAL
/ SALUD

Estación: PK 227+350
Poliducto Salgar

Mantenimiento de la estructura del puente ducto que soporta la línea de 6”

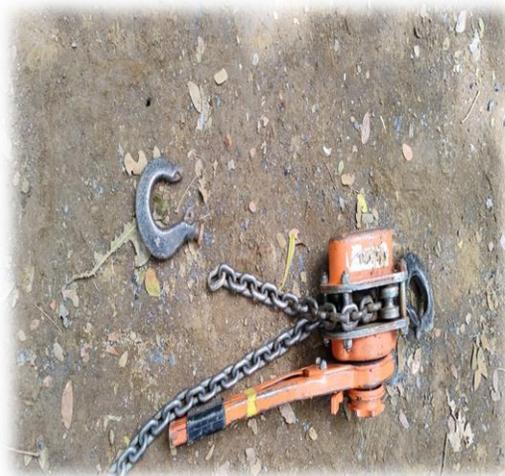
Durante el desarrollo de actividades de mantenimiento de la estructura del puente ducto que soporta la línea de 6” del poliducto Salgar Cartago, trabajador es golpeado en la boca por la cadena del polipasto con la cual se soporta y ajusta la pieza metálica (camisa), con la cual se pretende reforzar la estructura de la torre que soporte este. Se activa plan MEDEVAC para atención médica del trabajador.

Golpe en la boca del trabajador con cadena de polipasto de palanca.

- Realizar los mantenimientos preventivos de las herramientas por personal idóneo y mantener las hojas de vida de los equipos actualizadas.
- Divulgar las fichas técnicas de las herramientas al personal que las opera y usarlas correctamente según el manual del fabricante.
- Almacenar, transportar y ubicar en sitios seguros las herramientas.
- Analizar los peligros y riesgos con el fin de identificar la línea de peligro para determinar los respectivos controles efectivos.
