¿Qué pasó?

Incidente: 01 de noviembre de 2018 a las 11:15 am
Estación / Facilidad: Porvenir

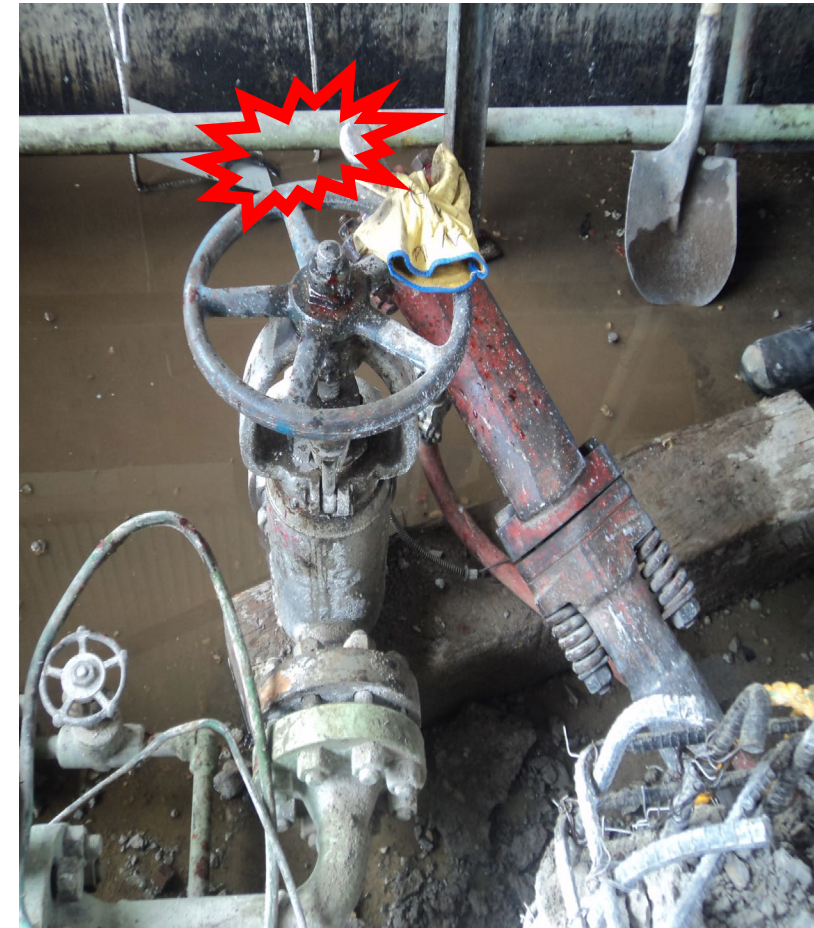
Un trabajador se encontraba realizando actividades de demolición de un pedestal de concreto con martillo neumática en la casa de maquinas de estación Porvenir área de BPC 42080. Durante la ejecución el cincel del equipo hace contacto con las varillas que refuerzan el pedestal, provocando un movimiento súbito del martillo neumático, el cual genera un atrapamiento del dedo índice de la mano derecha entre el manubrio del martillo y el volante de una válvula de drenaje que esta ubicada en el lugar; causando daños de tejido en el dedo, que resulta en cirugía de amputación de la falange distal.

- **Controles locativos deficientes:** Se generaliza el análisis de riesgo en el trabajo, sin desarrollar el debido control de cambio ante las condiciones particulares de cada área o sitio de trabajo.
- **Falta de inspección de la herramienta:** Se usa martillo neumático sin previa revisión de sus partes esenciales como es el manubrio con dispositivo antivibración.
- **Falla en el aseguramiento de competencias:** No se asegura la competencia especifica para la operación del martillo neumático, generando exposición del trabajador a los riesgos asociados sin controles.
- **Exposición directa a línea de peligro (energía peligrosa):** Se omitió la buena practica de identificar líneas de peligros antes de iniciar la actividad

- Asegurar que en cada Análisis de riesgo en el trabajo (ART) se identifiquen claramente los peligros y controles para el uso seguro de las herramientas considerando puntos de pellizcos, atrapamientos, espacios reducidos entre otros.
- Inspeccionar las herramientas y equipos de trabajo antes de iniciar la jornada considerando las recomendaciones de seguridad de los manuales.
- Monitorear constantemente las condiciones de entorno en el trabajo, asegurando que se generen las acciones de control puntuales con prioridad en la exposición a líneas
- Validar y clasificar las competencias de acuerdo a la criticidad de las actividades, monitoreando el comportamiento y desempeño en el uso del equipo o la herramienta.
