¿Qué pasó?

Incidente: 29 de enero de 2019 a las 11:15 am
Estación / Facilidad: Km 87+659 Vereda El Hato
 Municipio de Miraflores, Boyacá

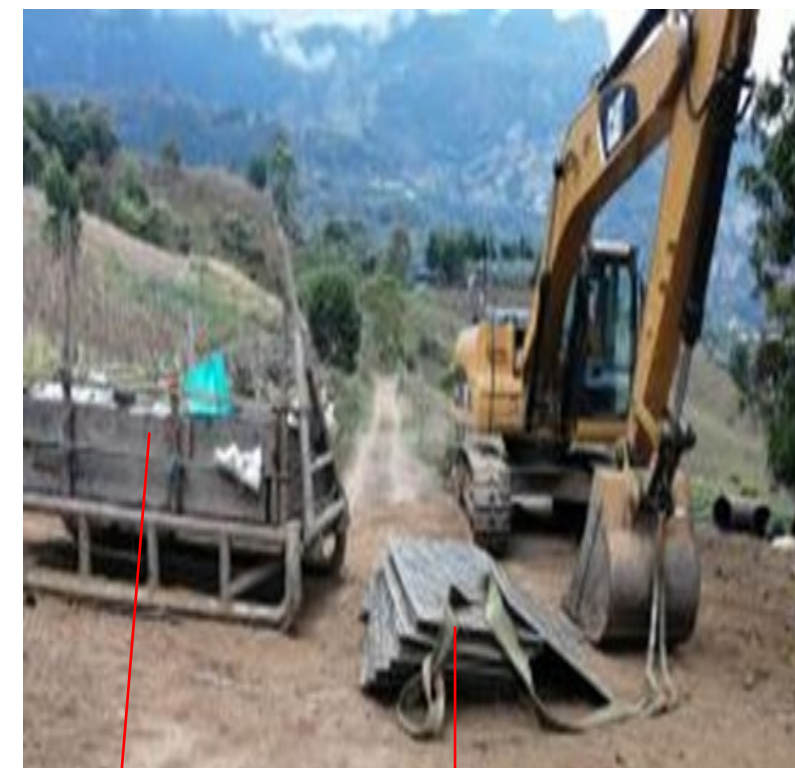
Foto de la situación:

Durante el proceso de descargue con excavadora CAT 320 de unas láminas Duradeck que se encontraban ubicadas dentro de un trineo, se realiza aparejamiento de la carga desde el centro de las láminas con una eslinga, al realizar el levantamiento las laminas se desestabilizan y se desplazan lateralmente una sobre otra, cayendo al suelo y golpeando a un trabajador (obrero) a la altura del tobillo de su pierna derecha generando fractura en tobillo.

- Cultura del cuidado deficiente en el contratista dada por un liderazgo poco visible, pasivo e inadecuado que impacta la cadena de mando
- Actividad no planeada se ejecuta utilizando un permiso de trabajo abierto que permitía realizar manejo mecánico de carga

- Practica de trabajo implementada para el aparejamiento de carga no adecuada.
- Informalidad en la comunicación de las instrucciones para la ejecución de las actividades.

- Baja percepción del riesgo por considerar la actividad de cargue y descargue de láminas Duradeck rutinaria.
- Trabajador ubicado en línea de peligro

Trineo

Láminas Duradeck

- Los líderes (jefes, supervisores, capataz, entre otros) DEBEN asegurar la implementación de mejores prácticas, procedimientos, análisis de riesgos y gestión de permisos, para el alcance de las actividades a ser ejecutadas.
- Todos los trabajadores deben reconocer y entender los procedimientos, peligros y controles que se requieren implementar.
- Reconocer y aplicar los criterios técnicos para el aparejamiento de carga con énfasis en el aseguramiento, que incluya comunicación y coordinación.
- Claridad en la definición de roles y responsabilidades para el equipo de trabajo.
