**Incidente: 26 de junio 2020 a las 20:35 horas.**  
**Estación / Facilidad: Coveñas**

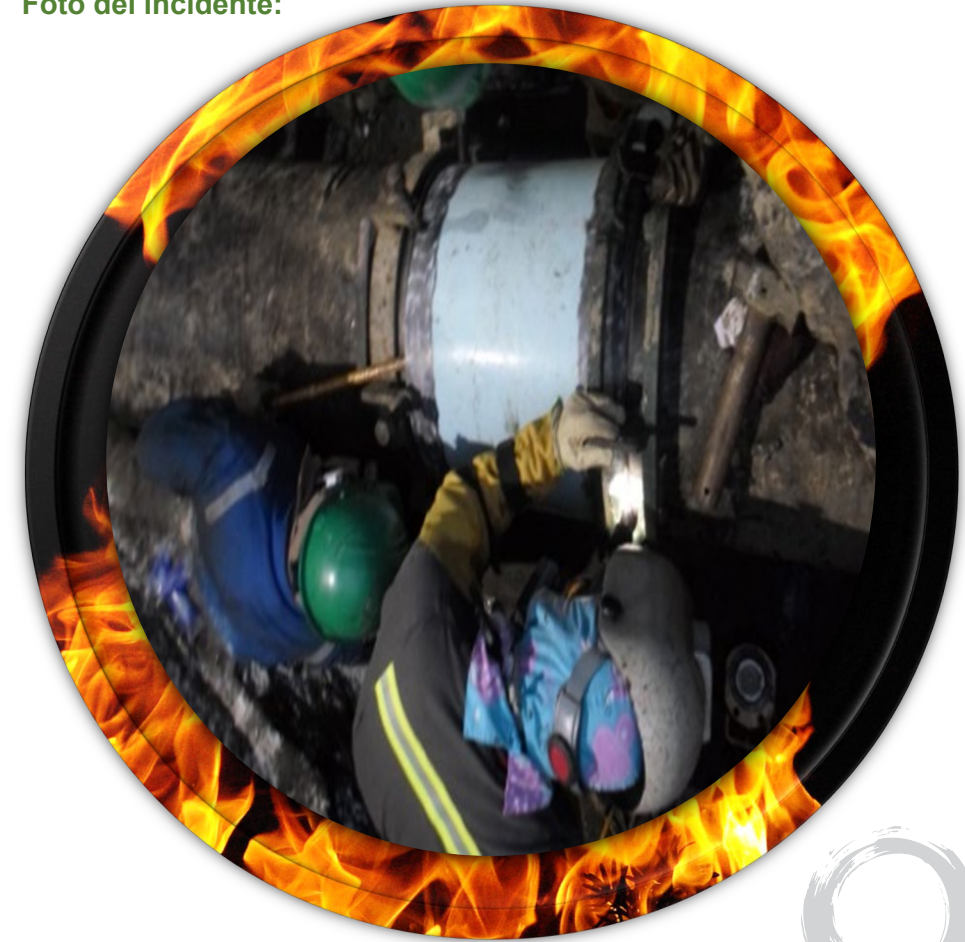
**Foto del incidente:**

En la línea de transferencia tubería de OCENSA 24"-PRO-C-BA21-107 que se deriva de la línea 30" desde los tanques TK- 7311/12/13/14, dos soldadores y dos esmeriladores que se encontraban realizando las actividades de soldadura dentro de una excavación de 5.7m de ancho, 4.4 m de longitud y 2.3 m profundidad, para TIE IN (niple de 60 cm), sufren quemaduras en cara y miembros inferiores por ignición súbita (fogonazo) generado por vapores acumulados dentro de la tubería..

- **Falta de habilidad.** No hubo la aplicación correcta de los lineamientos establecidos en el estándar HSE-STD-002 de OcenSA, en lo concerniente a la obligación de instalación de aislamientos positivos.
- **Falta de conocimiento:** se evidencia el desconocimiento del estándar HSE-STD-002 de OcenSA, cuando se elabora el instructivo Aislamiento y Drenaje de Líneas de Interconexión OcenSA-ODCOMN-INS-XXX Versión 0 del 20/06/2020 y en el diligenciamiento inadecuado del certificado de aislamiento 24912.
- **Accesorios inoperantes.** La línea tenía un venteo y un drenaje no operativos, cuya condición disminuye la posibilidad de la evacuación de gases y, por ende, disminución de presión dentro del sistema.

- Todos los líderes, supervisores, ejecutores involucrados en la planeación y ejecución de los trabajos, deben analizar de manera integral los riesgos, las condiciones, el entorno, operaciones simultáneas, información técnica, datos históricos y análisis de integridad.
- Ejecutando rigurosamente los procedimientos y prácticas seguras, alineándolos con los principios de seguridad de procesos y disciplina operativa.
- Desarrollando inspecciones HSE conjuntas entre ejecutor y autoridad de área con énfasis en el cumplimiento de los procedimientos, estándares e instructivos de actividades críticas.
