02-03-2022. Estación Porvenir, en el área de Pre-filtro TFL-52200. El grupo de mecánica se encontraba finalizando la tarea de limpieza de filtros; luego de ingresar el cartucho dentro del alojamiento del filtro el Técnico Mecánico se percata de la necesidad de ajustar uno de los O-Ring, para lo cual se realiza el levantamiento del cartucho filtrante sin el uso de la polea dejándolo en una posición inestable al borde de la carcasa; al momento de ajustar el O-Ring con la mano, el cartucho filtrante se desliza dentro de la carcasa provocando el atrapamiento y pérdida de la falange distal del segundo dedo de la mano izquierda.

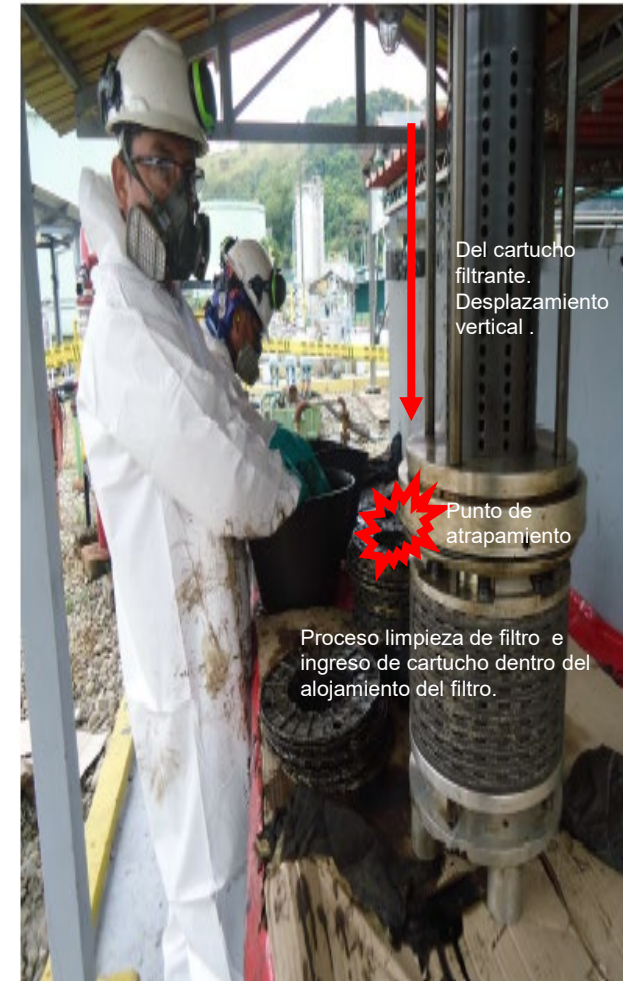
- **Liderazgo y/o supervisión inadecuados / Conocimiento inadecuado del trabajo de supervisión o administración** – No se aseguró la continuidad del trabajo bajo los criterios de seguridad plateados en el procedimiento y análisis de riesgos.
- **Ingeniería inadecuada**- La polea que se instala en el techo de la caseta de filtros no permite el retiro del cartucho filtrante de forma perpendicular y alineada No hay facilidad para instalar una diferencial. Uso de elemento subestándar para retirar el cartucho filtrante (“policía”)
- **Herramientas, equipos o materiales inadecuados** - Las cuerdas y polea usada no tienen inspección por persona competente.

Foto del incidente:

- **Entrenamiento y conciencia:** Ejecución de talleres / Concientización/ disciplina operativa/ Manejo del cambio.
- **Liderazgo y Supervisión:** Fortalecer las observaciones de condiciones y comportamientos usando el Saber 7 Ser riguroso en el cumplimiento de procedimientos y control de cambios de los procesos.
