¿Qué pasó?

Incidente: 18 de mayo 2022 a las 15:30 horas.
Estación / Facilidad: Línea Sur

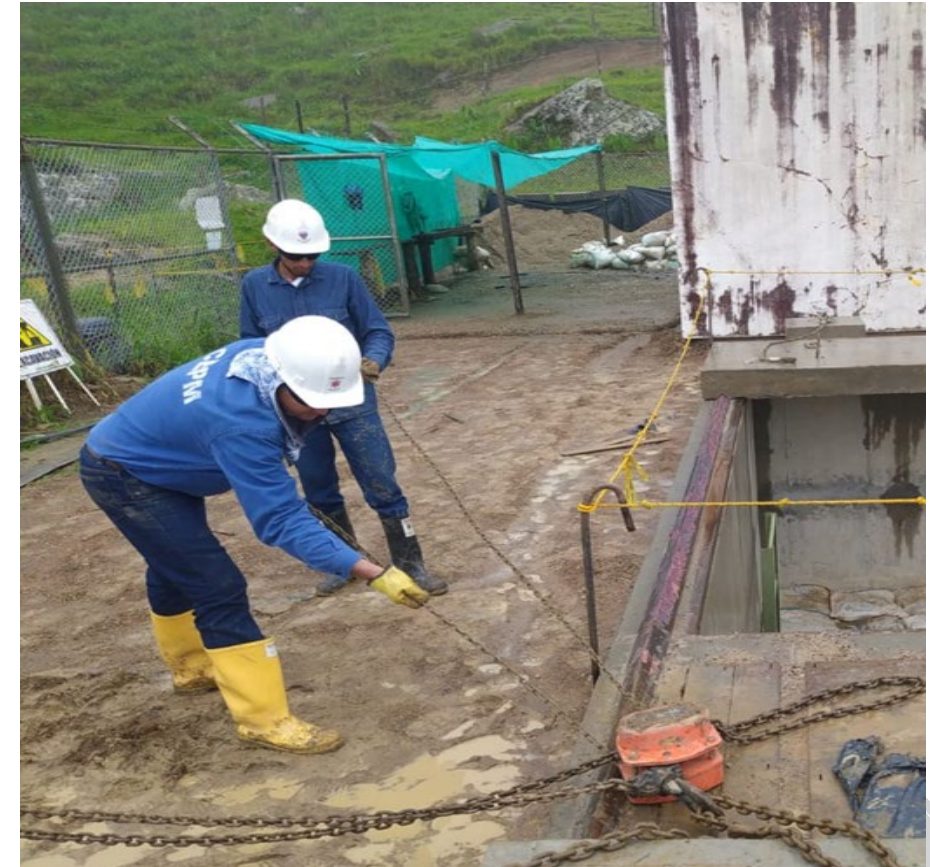
Foto del incidente:

En actividades realizadas para el cierre de tapa del búnker de la válvula cheque del PK 40+420, un trabajador es impactado en el rostro a la altura de la frente por la falla de una cadena eslabonada la cual se estaba usando como elemento de sujeción entre diferencial (polipasto de cadena) unido a la tapa de la caja de inspección de la válvula de cheque. Tras el impacto recibido el trabajador sufre herida a la altura de la frente y se generan dos días de incapacidad.

- **Liderazgo supervisión inadecuada:** se generaron políticas, procedimientos inadecuados para el uso de equipos bajo condiciones subestándar.
- **Evaluación deficiente de necesidades y riesgos :** Los líderes de la actividad no actuaron en concordancia con las premisas de parar, pensar, repensar y actuar. No se generó un control de cambio alineado con las condiciones de riesgos. .
- **Falta de conocimiento de los equipos a utilizar** – Ejecutores y asegurar HSE desconocían que el polipasto de cadena no puede ser utilizado para el arrastre o tensión de cargas.

- Todos los líderes, supervisores, ejecutores involucrados en la planeación y ejecución de los trabajos, deben tener claridad en aplicar los principios de la disciplina operativa, generando con rigor el aseguramiento del manejo y control del cambio.
- Implementar procedimientos y prácticas seguras sobre el manejo mecánico de cargas, respetando el cumplimiento de normas y estándares técnicos de los equipos y herramientas usadas.
- Seleccionar correctamente en la etapa de planeación, las herramientas y equipos adecuados para la realización segura de la tarea, garantizando que estos sean usados por personal idóneo.
