¿Qué pasó?

Incidente: 07 de Julio 2023 a las 11:00 horas.
Estación / Facilidad: Estacion Caucasia.

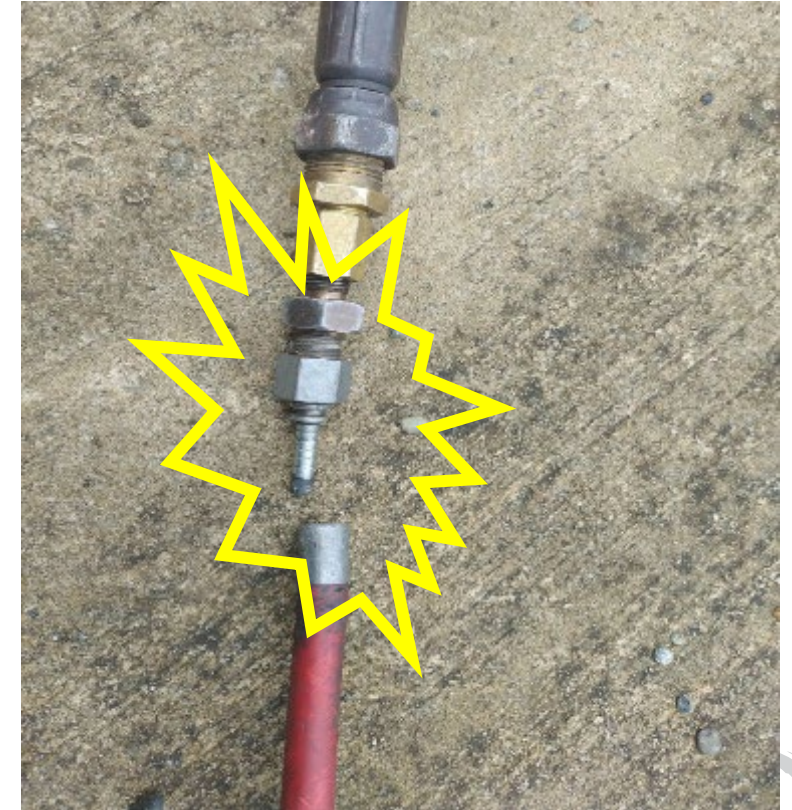
Durante actividades de desarme de los motores Caterpillar 3612 (9RC00137 – 9RC00207) con herramienta neumática, se presenta desacople de manguera generando efecto látigo del sistema, sin generar afectación a personas ni medio ambiente.

- **Factores personales:** Liderazgo inadecuado. Programación / planificación de la operación / tarea inadecuada. Dentro de las actividades que se tenían planteadas realizar no se contempló el uso de herramientas neumáticas
- **Factores de trabajo:** Inadecuado mantenimiento / inspección. Imposibilidad de inspeccionar las características constructivas del elemento, impiden una fácil identificación de condición falla.

- Se debe fortalecer al interior de los grupos de trabajo, la importancia de la pre inspección de herramienta y el registro del estado de estas.
- Realizar una adecuada socialización de la ejecución de actividades y garantizar el cumplimiento riguroso de los procedimientos técnicos y ART.
- Validar las presiones de aire que se manejan en las líneas que se tienen disponibles, con el fin de utilizar los elementos adecuados de acuerdo a su capacidad de diseño.
