ALERTA #08

Febrero 12 | 2026

Estación: Campo rubiales

Inspección de cojinetes de bielas en posición A1 del motor HE-801

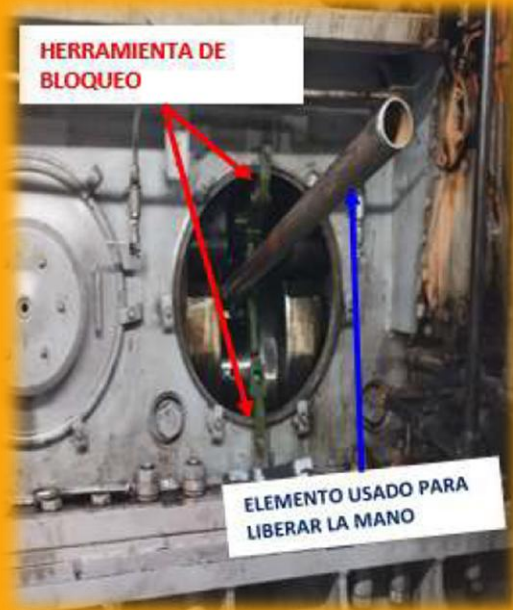
Atrapamiento mano derecha.

Durante actividades de inspección de cojinetes de biela en la posición A1 del motor HE-801, el personal había retirado previamente la tapa de la biela y evidenciando el cojinete superior desplazado. Al proceder con el retiro del cojite superior y realizar maniobras del bloqueo de la biela, la herramienta utilizada cedió de manera repentina, generando un movimiento brusco del conjunto atrapando la mano derecha del técnico mecánico. De forma inmediata se intentó estabilizar la biela mediante un tubo utilizando como palanca, sin embargo, por la posición del trabajo no fue posible controlar el movimiento de manera inicial. Segundos después, arribo personal de instrumentación y operación, quienes apoyaron las maniobras para sostener el tubo y desplazar la biela, logrando liberar la mano del trabajador involucrado

- Garantice la correcta instalación del bloqueo mecánico obligatorio de la biela antes de iniciar el retiro o instalación de cojinetes.
- Mantener comunicación permanente entre los integrantes del equipo de trabajo y designar un líder de maniobra.
- Restringir la ubicación de manos y partes del cuerpo en zonas de atrapamiento potencial durante la ejecución de la tarea.
