ALERTA #9

Incidente grupo empresarial

Reportada en: Febrero 9 de 2026
Estación: Estacion Monterrey

Instalación de sistema polo a tierra varilla Copperweld.

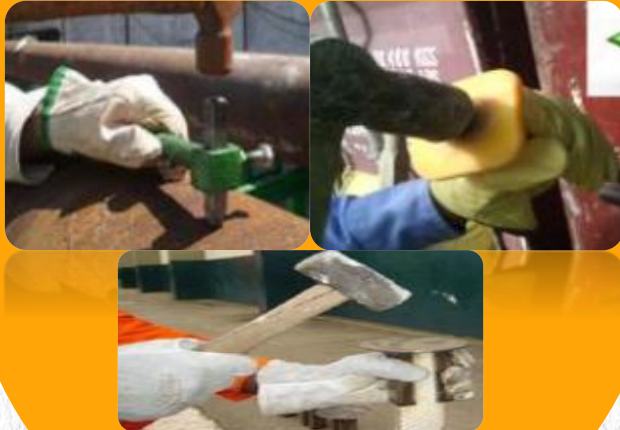
Golpe en mano izquierda con maceta

Trabajador informa que mientras realizaba actividad de instalación de puesta a tierra, utilizando la maceta, se golpea la mano izquierda en la parte superior.

- ✓ **Identificar** tipo de suelo para utilizar la varilla acorde a las características del terreno (acero con recubrimiento de cobre o cobre 100).
- ✓ **Mantener** las manos fuera de la línea de peligro, durante la actividad. Utilice Accesorio sujetador.
- ✓ **Inspeccionar** previamente la herramienta de impacto, verificando que se encuentre en buen estado (mango firme, superficie de golpeo intacta) y que sea la adecuada para la tarea a realizar.
- ✓ **Ejecutar** la labor con atención permanente, evitando distracciones.
- ✓ **Usar** los elementos de protección personal (como guantes de alta resistencia al impacto).
