Sobrepresurización térmica en línea de entrada al TC-52080

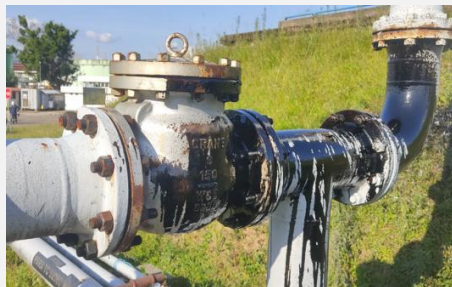
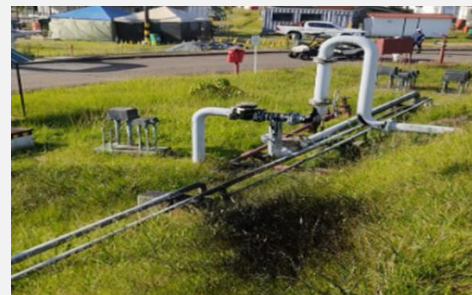
Durante la ronda operativa de este día se identificó una pérdida de contención tipo spray en la válvula cheque de 6" x 150, ubicada en la línea de entrada al tanque TC-52080. Esta condición fue identificada de manera oportuna y gestionada conforme al procedimiento, mediante la generación del aviso de avería.

- Sobrepresurización en el tramo de la línea, ocasionada por la expansión térmica del fluido.
- Este tramo no cuenta con válvulas de alivio térmico (TRV) que permitan liberar la presión generada.
- Como parte del análisis realizado, durante el mantenimiento mayor del año anterior se identificó la oportunidad de instalar TRV.
- Su implementación se plantea como una acción de mejora que contribuiría a fortalecer la confiabilidad del sistema y a prevenir la recurrencia de este tipo de eventos.

- Implementar válvulas de alivio térmico (TRV) en tramos de línea susceptibles a sobrepresión por expansión térmica.
- Dar seguimiento a las recomendaciones técnicas de mantenimientos mayores, asegurando su evaluación e implementación.
- Fortalecer el análisis de riesgos en líneas asociadas a tanques y equipos críticos.
- Analizar el impacto de mantenimientos mayores en activos circundantes y aplicar los controles necesarios previo al inicio de la actividad.
