ALERTA N°

10

MARZO 05 DE 2021

OLEODUCTO SECTOR SUR, PK 266+150, MUNICIPIO PUERTO BOYACA

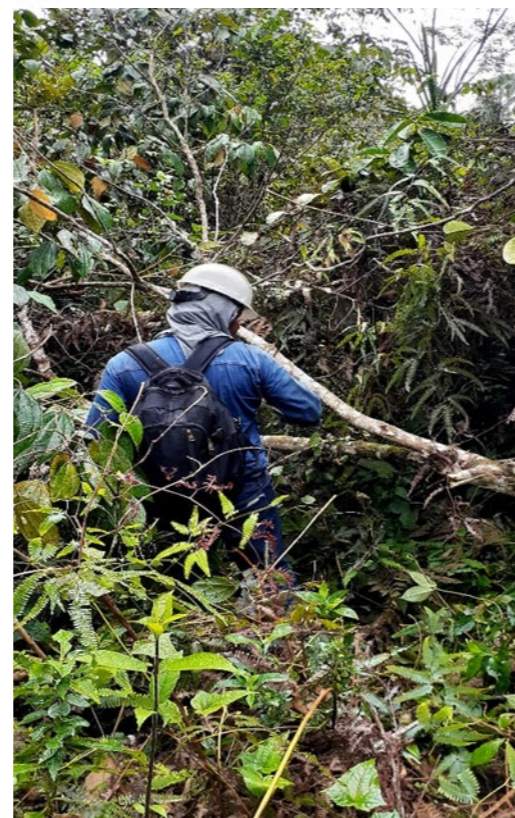
Contusión en rodilla derecha.

Durante actividades de inspección de protección catódica en el derecho de vía, un trabajador se encontraba abriendo vía con un machete (trochando) cuando de repente se hundió en un hueco, lo que genera pérdida de estabilidad y caída a nivel.

- Realizar inspección visual del terreno, previo al desplazamiento.
- Mantener ojos y mente en el acceso específicamente en las condiciones del piso.
- Gestionar el autocuidado en todas las actividades.
- Usar el garabato (palo de madera) para ir monitoreando condición de terreno y alertando presencia de ofidios.
