Alerta HSE

Transferencia de fase I a fase II.

ALERTA
No: 111

CUÁNDO: Noviembre 25 de 2017
DÓNDE: Estación Cusiana
PUBLICADO: Noviembre 29 de 2017

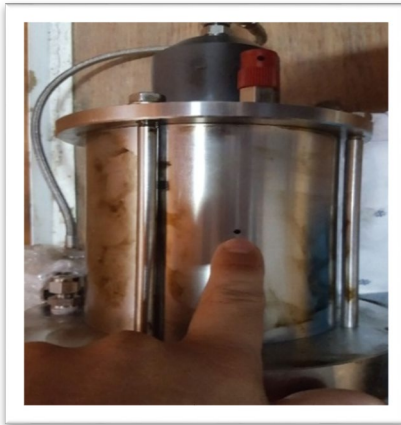
Alrededor de las 03:40 p.m. durante el proceso de arranque del sistema de transferencia del TK-4101B hacia tanques de Fase II, se observa goteo por el orificio testigo del toma muestras ubicado en la línea de salida ARCUS de la unidad Lact.

Desfogue de aproximadamente 0,2 litros de crudo en área confinada por el testigo que tiene el toma muestra.

- ✓ Supervisar y documentar la correcta ejecución de las pruebas FAT de los equipos especializados.
- ✓ Estandarizar protocolo para pruebas en banco de equipos, para toma muestras en línea.
- ✓ Asegurar la cadena de custodia de los equipos antes de instalar.
- ✓ Asegurar las rondas de inspección constantes a la operación, equipos y sistemas.
