Precauciones

Amarre de hierro para cerramiento perimetral en obras complementarias

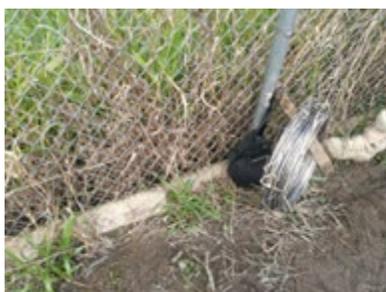
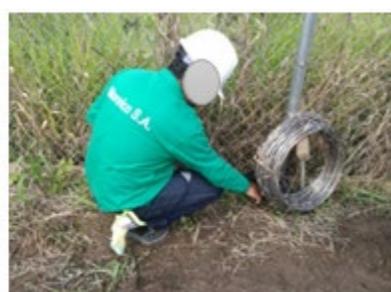
Trabajador que inicialmente reporta herida en la mano con alambre mal amarrado de una canasta de viga. En la investigación se establece que dejó su bolso sobre un rollo de concertina, presentando la herida al tratar de recogerlo cuando vio que se había caído.

Herida de tejidos blandos de tres centímetros que requiere sutura, no afecta otros tejidos. Se requiere restricción de tareas por recomendación médica.

Definir áreas seguras y resguardadas para que los trabajadores dejen sus objetos personales, reforzando aspectos de orden y aseo.

Establecer zonas de acopio seguro para concertina en lugares aislados y debidamente señalizados. Si esta instalada debe haber señalización y barreras de protección.

El manejo y manipulación de concertinas debe realizarse siempre con personal experto y con experiencia específica.

Reforzar entre los trabajadores la importancia de los reportes oportunos y exactos sobre los incidentes ocurridos que permitan la toma de medidas de control e intervención efectivas.
