Drenaje de filtro en City Gate estación Granjita por el área de Generación.

ALERTA
No 74

CUÁNDO: AGOSTO 8 DE 2017
DÓNDE: ESTACION GRANJITA- AREA DE GENERACION
PUBLICADO: AGOSTO 15 DE 2017

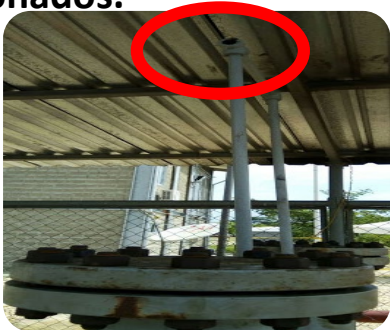
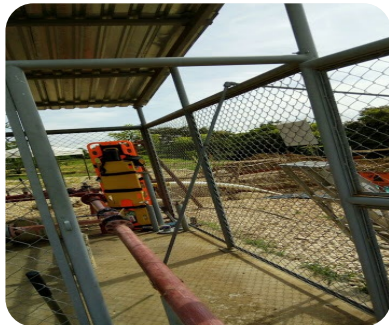
Durante el mantenimiento de filtro de City Gate de la estación Granjita que estaba en Stand By, en el momento que se estaba realizando purga de gas para drenar filtro y observar condiciones de suciedad en gas y residuos filtrados, de repente se soltó tramo de tubería de desfogue ½" de la parte superior del filtro y este golpeo contra la malla del cerramiento. **No hubo lesionados.**

Desacople y proyección de tubería de ½" contra la malla del cerramiento.

Asegurar en la instalación de tubería con unión mecánica el roscado de todos los filetes de la misma.
-

Inspeccionar periódicamente las áreas de trabajo y/o equipos instalados.
-

Reportar condiciones peligrosas que puedan impactar en la operación segura.
-

Establecer rutinas de verificación de integridad de las tuberías expuestas a presión.
