Alerta HSE

ALERTA
No 81

CUÁNDO: AGOSTO 14 DE 2017
DÓNDE: PLM SECTOR SUR PK 202+950
PUBLICADO: AGOSTO 28 DE 2017

Operación de retro excavadora Komatsu PC200

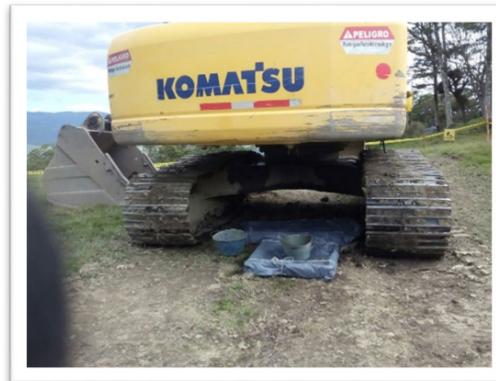
Operador de retroexcavadora después de realizar el descargue del balde y el martillo hidráulico parquea y apaga la máquina; trabajador-obrero al transitar cerca a la retroexcavadora observa goteo de ACPM e informa al Inspector Civil quien evidencia fisura del tubo de circulación y alimentación de combustible.

Derrame de combustible de aproximadamente 0,5 galones de combustible y limpieza de 0,4 metros cúbicos de superficie.

Se debe tener rigurosidad en la ejecución de los pre operacionales de equipo antes de iniciar actividades.

Revisar y actualizar los planes de mantenimiento preventivo de los equipos, específicamente el tema de tubería y mangueras.

Asegurar la realización y el cumplimiento en la fecha planeada de los mantenimientos preventivos programados.
