Alerta HSE

Rocería con guadaña.

ALERTA
No. 20

CUÁNDO: ABRIL 25 DE 2018
DÓNDE: ESTACIÓN CHIQUILLO
PUBLICADO: Mayo 04 DE 2018

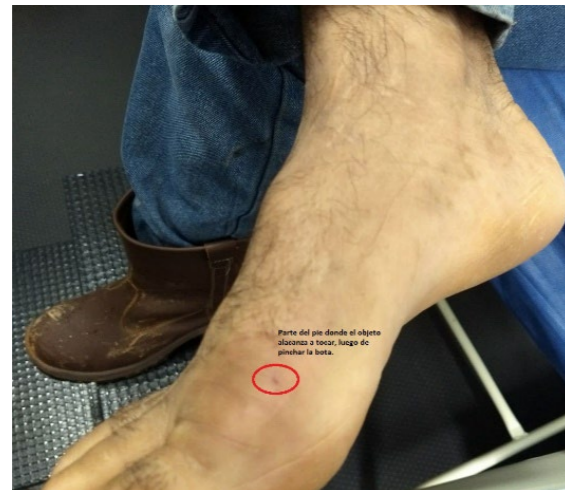
El trabajador se encontraba guadañando por el sector de la malla perimetral cuando sintió un golpe por alambre en su bota derecha, encontrando pinchazo en la bota y herida superficial sin sangrado ni dolor significativo en el antepié, motivo por el cual reporta al supervisor del contrato y se procede a llevar a la enfermería para revisión..

Pinchazo superficial en el pie derecho, que requirió curación.

Verificar que el calzado de seguridad que se va a utilizar, se encuentre en óptimas condiciones para realizar labores de rocería, con base en la identificación de peligros y la evaluación de riesgos.

Promover acciones de recolección de residuos de las zonas verdes antes de realizar las actividades de rocería para prevenir la proyección de los mismos.

Adelantar acciones entre los trabajadores y visitantes para evitar que se lancen residuos en áreas verdes o para recojan los elementos que encuentren.

Verificar que las protecciones de las guadañas estén apropiadamente colocadas, como mecanismo para prevenir posibles lesiones hacia el operador del equipo.
