Alerta HSE

ALERTA
No. 41

CUÁNDO: AGOSTO 3 DE 2018
DÓNDE: TERMINAL COVEÑAS
PUBLICADO: AGOSTO 6 DE 2018

Pre inspección operacional del camión grúa para salida a mantenimiento en taller especializado.

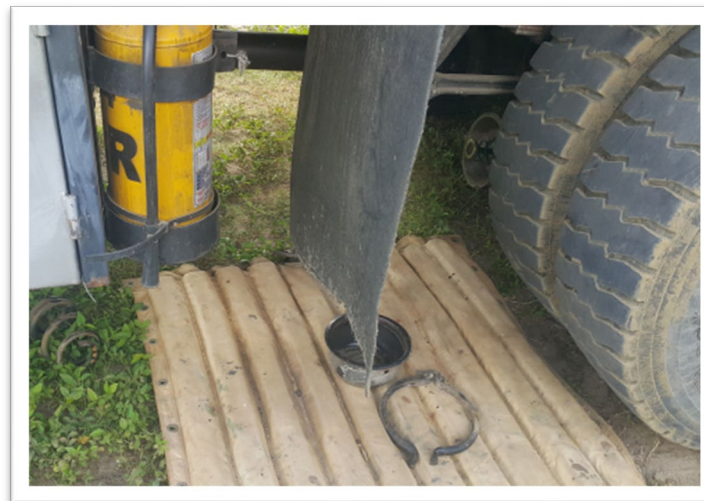
Durante el pre-alistamiento e inspección de camión grúa, el operador evidencia escape de aire y decide cambiar el tornillo de la cámara de frenos, al retirarlo sale expulsada la tapa rebotando en chasis del vehículo y golpeando la cara al trabajador.

Herida en la ceja y golpe en la parte inferior del ojo, que requirió tratamiento médico e incapacidad.

Asegurar que todo el grupo ejecutor de contratistas conozca el alcance de las actividades autorizadas dentro de las instalaciones de OCENSA con el aseguramiento de Procedimiento, ART y permiso de trabajo.

Garantizar que las actividades de mantenimiento de vehículos se hagan en talleres externos por personal competente.

Mantener supervisión efectiva sobre las actividades que realizan los trabajadores, suspendiendo de inmediato aquellas que no estén autorizadas.

Fomentar el comportamiento seguro y la responsabilidad cuidarse bajo las dimensiones de la ética el cuidado.
