Normalización del sistema de red pública de Media Tensión +K05 13,2kV en cuarto eléctrico de Ocesa

ALERTA
No. 07

CUÁNDO: ENERO 15 DE 2018
DÓNDE: ESTACIÓN CAUCASIA
PUBLICADO: ENERO 26 DE 2018

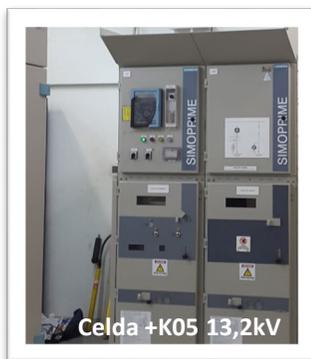
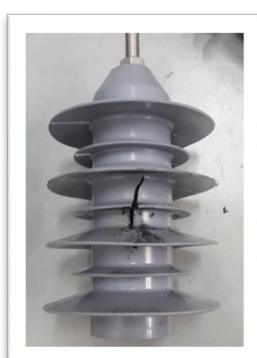
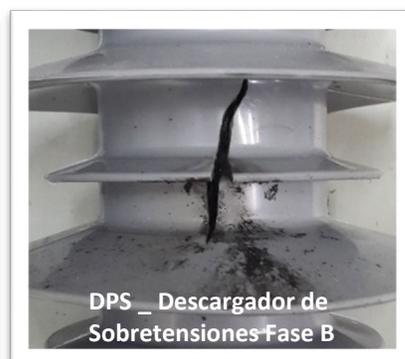
Trabajador realizando actividades de normalización del sistema de red pública por el circuito R-2504 al cuarto eléctrico Ocesa, se escucha una explosión sobre la celda de media tensión 13.2kV +K05 aproximadamente un minuto después de haber realizado la normalización, Se presenta falla interna del DPS Fase B celda +K05.

Falla en fluido eléctrico. Sin afectación a actividades de Bombeo

- ✓ Antes de operar, confirmar operación de cierre de la celda, revisar eventos de alarmas y disparos en equipos de protección eléctrica
- ✓ Asegurar el cumplimiento de operación de los sistemas eléctricos
- ✓ Validar calidad de energía del suministro de eléctrico desde redes publicas
- ✓ Solo personal autorizado y competente debe ingresar a las áreas de trabajo
- ✓ Emplear elementos de protección personal específicos para actividades eléctricas.
