Alerta HSE PERSONAS

Manejo de hierro para la construcción de bunker de concreto.

ALERTA
No. 11

CUÁNDO: FEBRERO 23 DE 2019
DÓNDE: KM 264+300 Válvula La Roble
PUBLICADO: MARZO 05 DE 2019

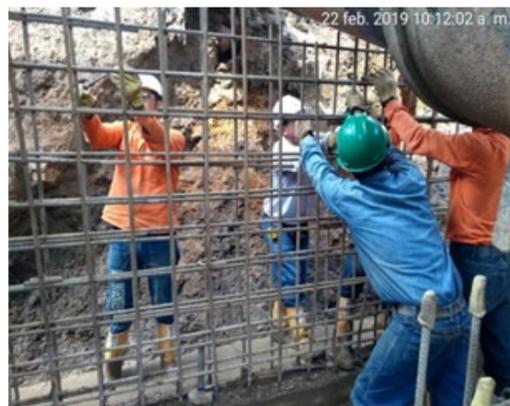
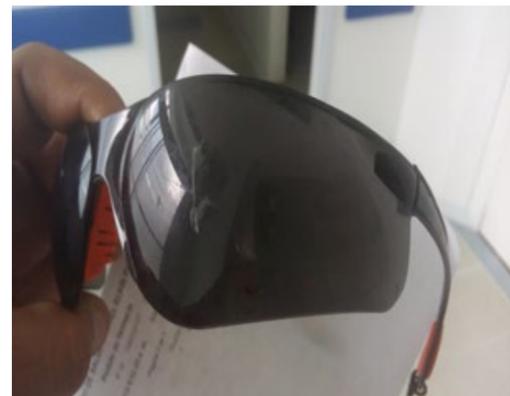
Al soltar un alambre que sostenía unas varillas para generar un espacio entre ellas y permitir la aplicación de material compuesto en el pasamuro, una de ellas presenta un movimiento súbito y golpea verticalmente las gafas de seguridad del trabajador.

Herida superficial en piel de pómulo izquierdo, que requiere curación, pero no sutura.

Considerar el uso de doble protección visual (gafas y careta) en actividades con riesgo de impacto, como cuando un elemento pueda salir de su posición en forma brusca.
-

Mantener y asegurar siempre la distancia cuando se este realizando manipulación, amarme y figurado de hierro
-

Promover actitudes de cuidado en los trabajadores, para que sepan identificar, prevenir movimientos indeseados de los materiales y herramientas utilizar.
-

Promover la buena práctica para el figurado del hierro aplicando el triángulo de la cultura segura, procedimiento asertivo, capacitación efectiva y liderazgo en HSE.
