Alerta HSE

Liberación de torque en unión bridada.

ALERTA
No. 22

CUÁNDO: ABRIL 24 DE 2019
DÓNDE: ESTACIÓN VASCONIA
PUBLICADO: MAYO 08 DE 2019

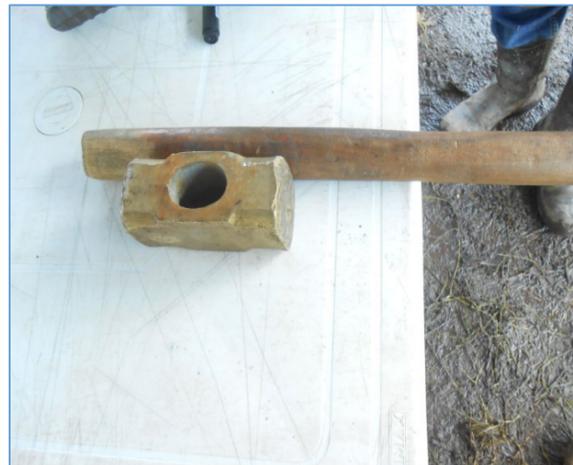
Trabajador que se encontraba realizando liberación de torque de spool de 12", procede a impactar la llave de golpe con una maceta en bronce de seis (6) lb. Al realizar la maniobra la maceta sale de su cabo de madera y se proyecta cayendo al suelo desde una altura aprox. de 1.20m, sin impactar nada en su trayectoria.

Casi – Accidente: Proyección de maceta.

Realizar la inspección pre operacional de máquinas, equipos y herramientas de manera rigurosa.

Realizar una revisión antes, durante y después de la manipulación de herramienta menor.

Evaluar en la tarea el reemplazo de herramienta menor por equipo para torquear.

Verificar el anclaje de la maceta al mango.
