Alerta HSE

ALERTA
No. 03

CUÁNDO: ENERO 29 DE 2019
DÓNDE: KM 87 + 659 (VEREDA EL HATO)
PUBLICADO: FEBRERO 01 DE 2019

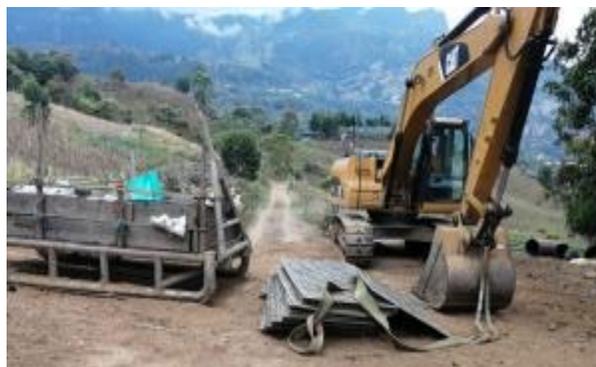
A pesar de haber programado el descargue manual de unas láminas Duradeck del trineo al camión de transporte, se realiza izaje de las mismas con la excavadora. En un momento la carga se desestabiliza y se desliza de lado, golpeando a un trabajador en el tobillo derecho.

Fractura y herida del tobillo derecho que requirió tratamiento médico.

- ✓ Revisar y asegurar que las prácticas de cargue y descargue de elementos sean seguras.
- ✓ Cumplir los procedimientos establecidos y autorizados por el líder de la actividad.
- ✓ Realizar análisis de riesgos y aplicar los controles requeridos cuando se deba hacer algún cambio sobre el procedimiento establecido.
- ✓ Aplicar los controles establecidos en el procedimiento de izaje de cargas siempre, sin interesar su duración.
- ✓ Insistir en la prohibición de cualquier movilización sin un plan de izaje aprobado, un operador y aparejador certificado.
